RAPPORT D'INSPECTION

Pour la propriété située au :
2950-2954, rue Duhaime
Le Plateau Mont-Royal (Montréal), QC

Préparé pour : M. Jacques Normand
Date de l'inspection : jeudi 22 novembre, 2012
Inspecté par : Robert Zbikowski, I.A.B.

ProTech IB

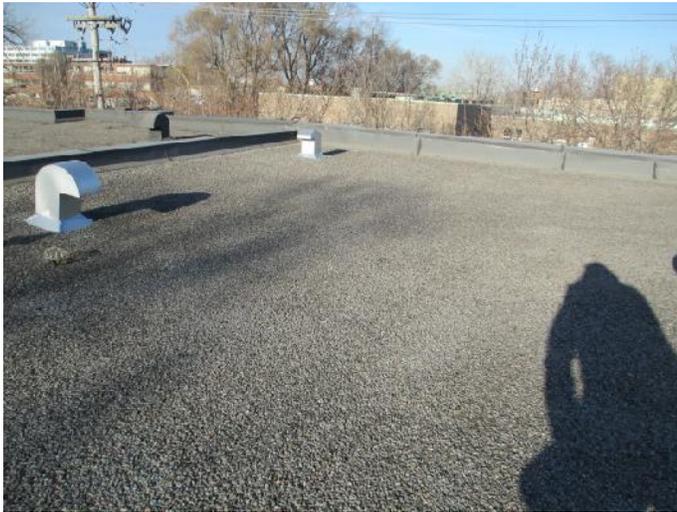
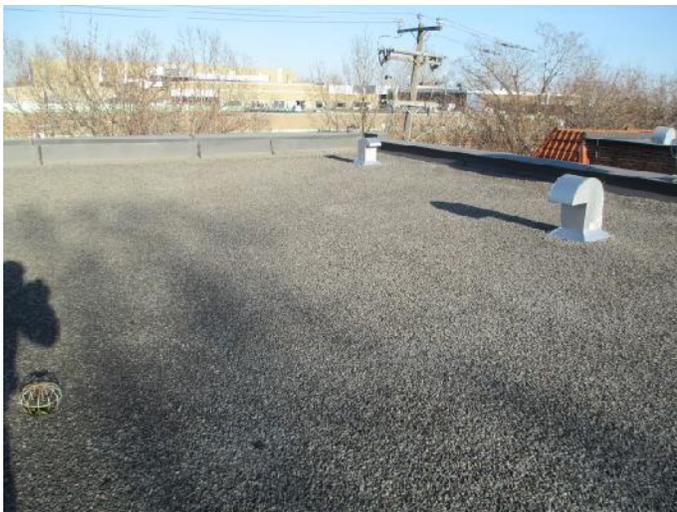
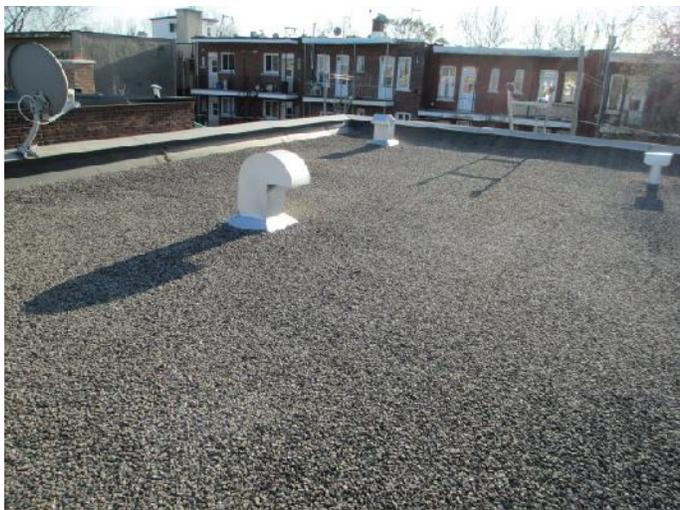
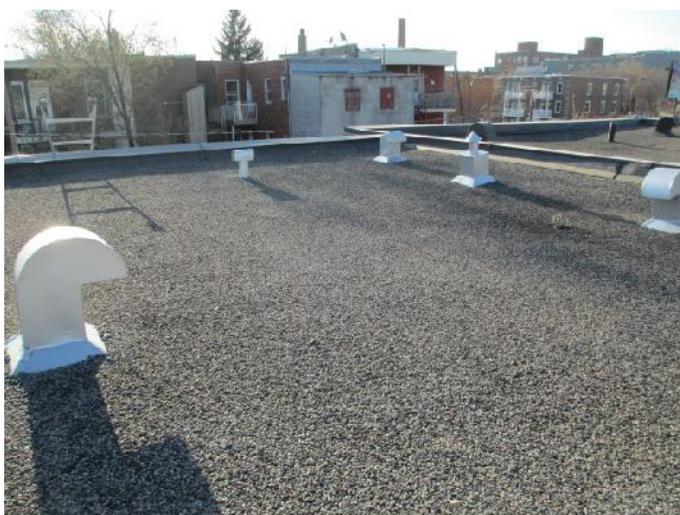
Toiture principale: toit plat, membrane multicouches de bitume oxydé avec couverture de gravier

Commentaires : la toiture a été remplacée en 1993 selon les documents obtenus du vendeur, ceci indique que son âge est approximativement 19 ans. La durée de vie moyenne d'un toit d'asphalte est d'environ 15 à 20 ans donc celle-ci est considérée comme étant en fin de vie. Nous n'avons pas détecté de fuite ou d'infiltration d'eau ou d'anomalies à l'extérieur par contre il faudrait prévoir un remplacement prochainement.

Figure 1- Vue partielle de la toiture vers l'avant

Figure 2- Vue partielle de la toiture vers l'avant

Figure 3- Vue partielle de la toiture vers l'arrière

Figure 4- Vue partielle de la toiture vers l'arrière

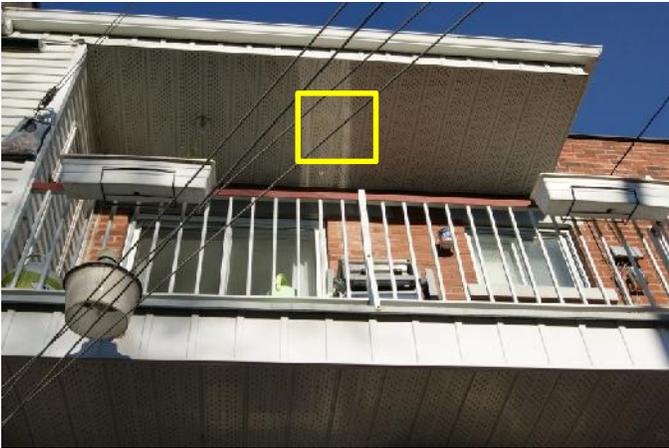
Figure 6- Ouverture manquante pour l'accès au toit

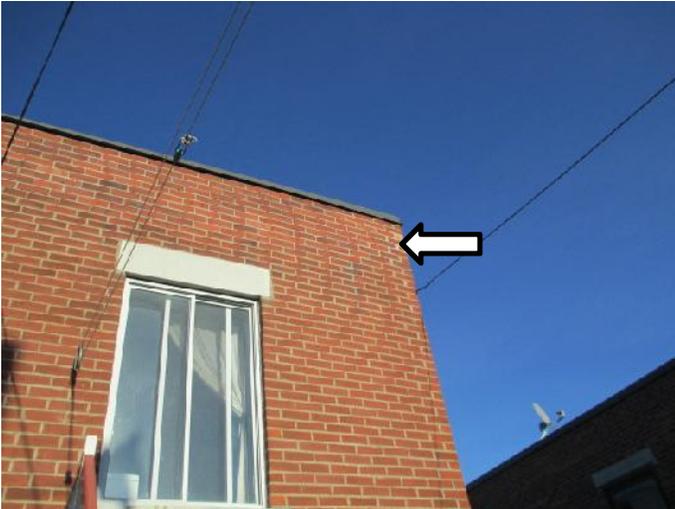
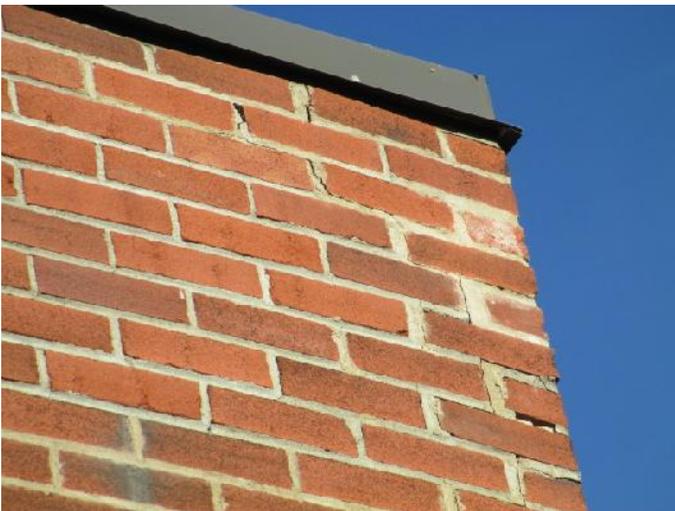
Condition : joints de mortier fissurés

Commentaires une intervention par un maçon sera requise pour effectuer les travaux au revêtement extérieur, nous avons aussi noté que des travaux aux joints ont été effectués sur les murs gauches et avant et que la maçonnerie n'a pas été bien nettoyée

Figure 8- Joints de mortier fissurés au coin gauche arrière supérieur

Figure 9- Joints de mortier fissurés au coin gauche arrière supérieur

Tâche : réparer

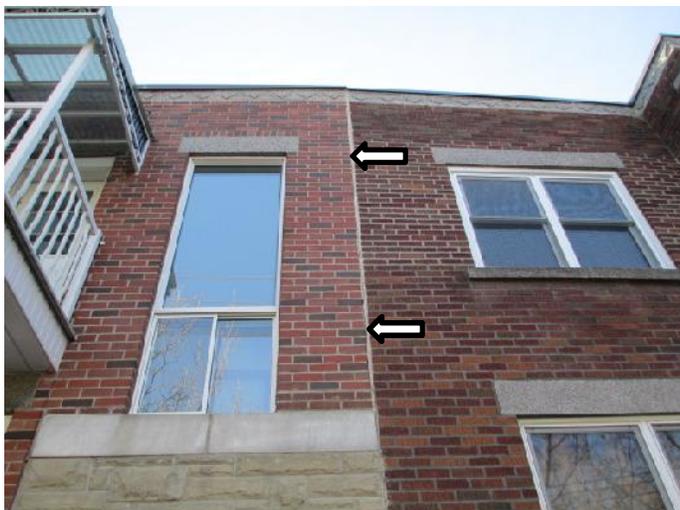
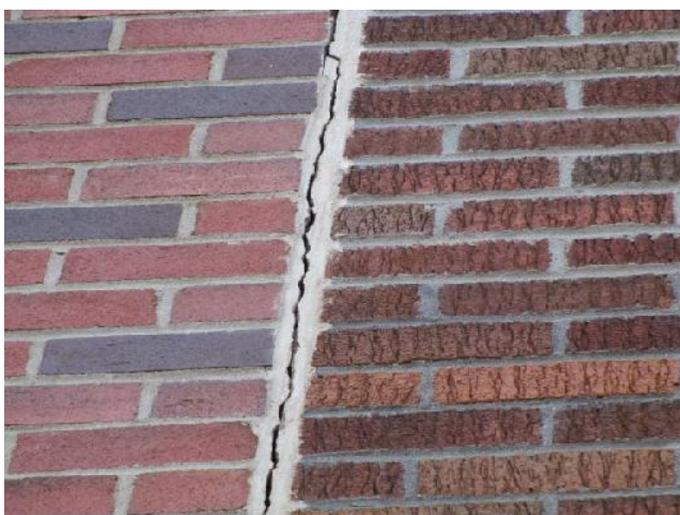
Figure 10- Joint de mortier mitoyen fissuré

Figure 11- Joint de mortier mitoyen fissuré

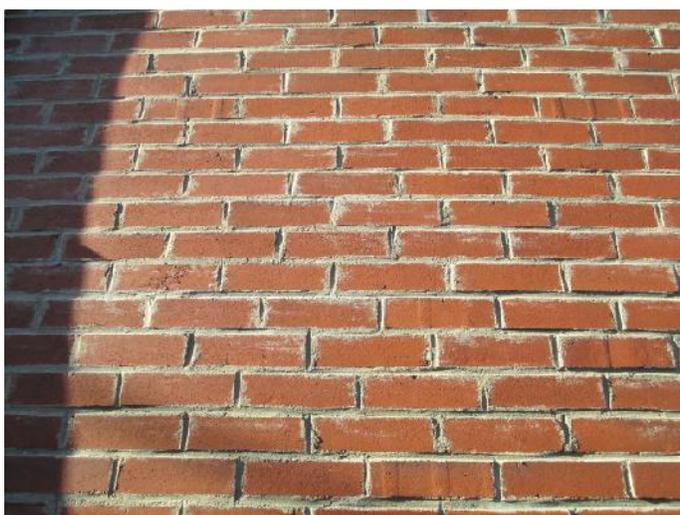
Figure 12- Maçonnerie mal nettoyée au mur gauche

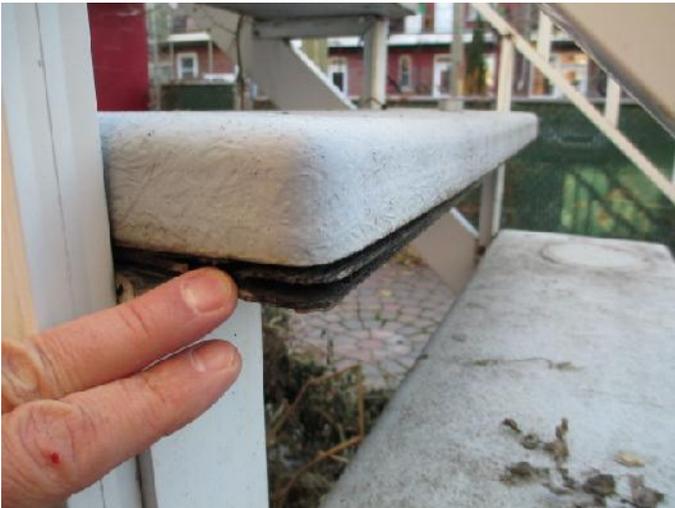
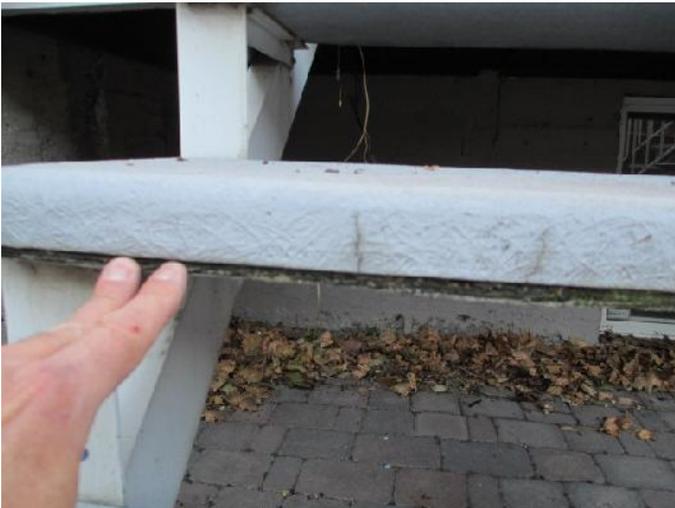
Condition : séparation du recouvrement de fibre de verre

Commentaires nous avons noté que certaines marches des escaliers à l'arrière ont commencées à être endommagées par l'infiltration d'eau entre le recouvrement de fibre de verre et le bois qui donne la rigidité. Ceci est un défaut commun de ce type de marche et qui cause une détérioration accélérée du bois lorsque les joints se séparent et laissent pénétrer l'eau.

Figure 13- Séparation du joint entre le recouvrement de fibre de verre

Figure 14- Séparation du joint entre le recouvrement de fibre de verre

Tâche : réparer ou remplacer

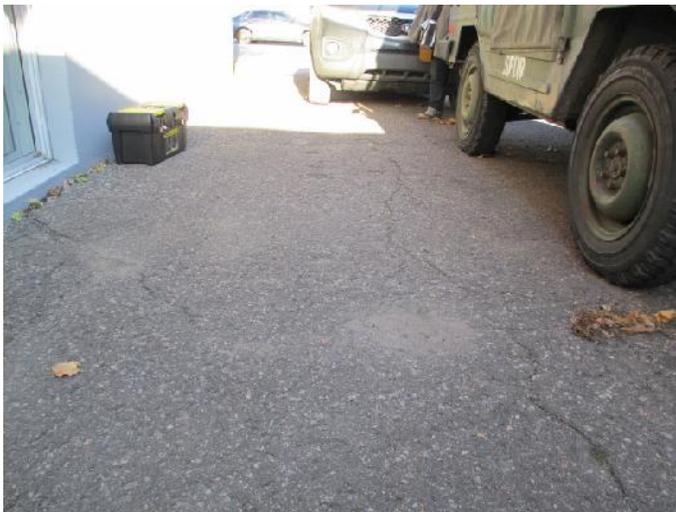
Commentaires nous avons noté que le pavage d'asphalte est fissuré et en fin de vie, il faudra prévoir son remplacement

Figure 15- Pavage d'asphalte fissuré et en fin de vie

Tâche : remplacer

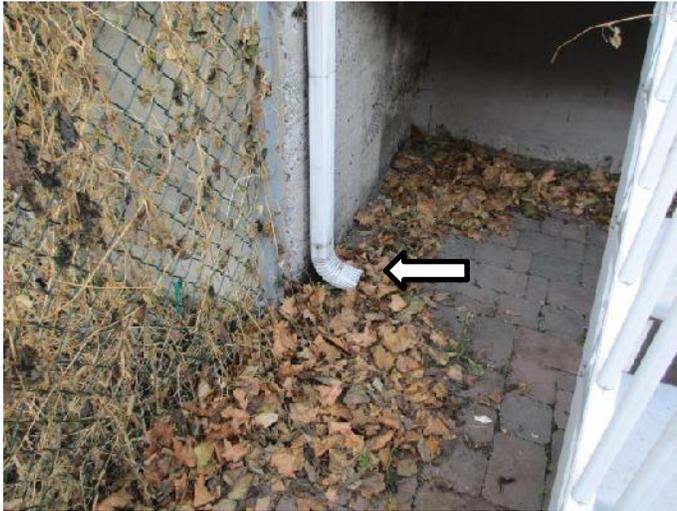
Condition : évacuation trop près de l'immeuble

Commentaires nous avons noté que la descente de gouttière se décharge trop près de l'immeuble à l'arrière ce qui risque de causer des problèmes d'humidité ou d'infiltration d'eau au sous-sol, d'autant plus que la fenêtre de sous-sol ne respecte pas le dégagement recommandé de 15cm du sol.

Figure 16- Évacuation trop près de l'immeuble

Tâche : corriger

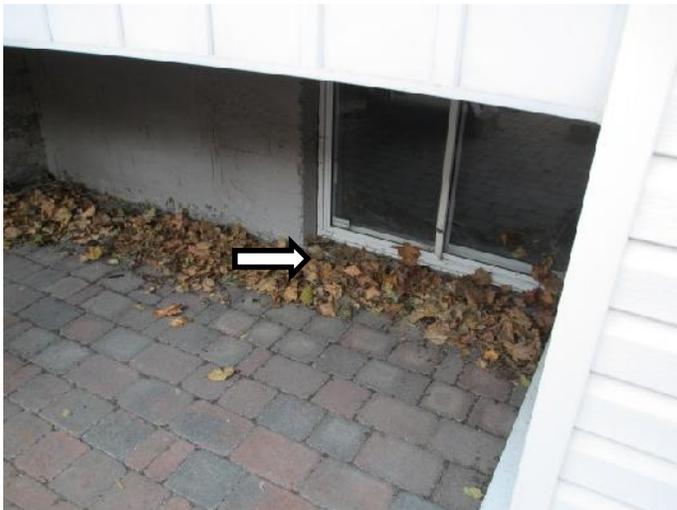
Figure 17- Dégagement insuffisant entre le seuil de fenêtre et le sol

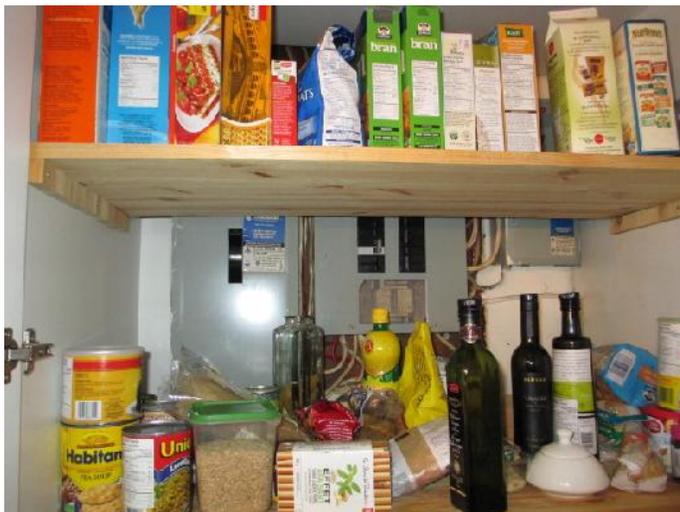
Restrictions : le dégagement devant les panneaux électriques n'est pas conforme et n'a pas permis un examen approprié.

Figure 18- Garde-manger installé devant les accès électriques

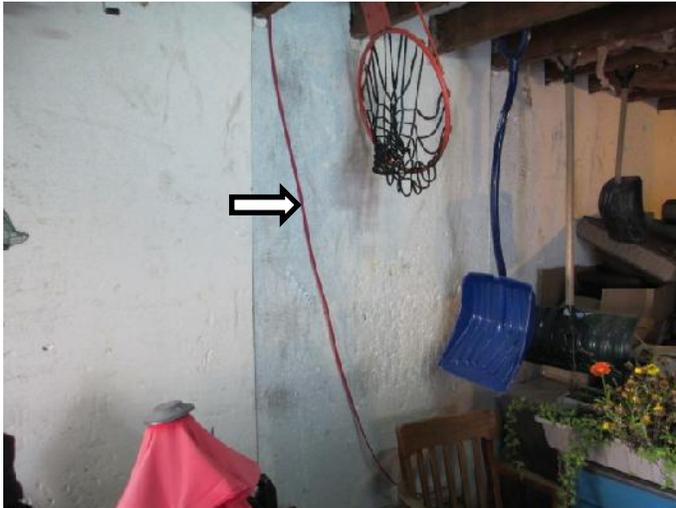
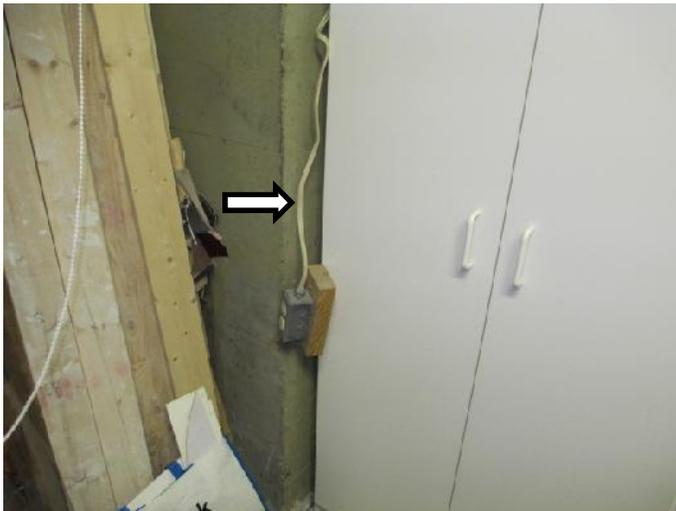
Condition : prises avec et sans mise à la terre, fils exposés et non sécurisés

Commentaires nous avons noté des fils d'alimentation électrique non sécurisés et protégés. Ces installations ne sont pas conformes et doivent être corrigées par un électricien licencié.

Figure 19- Fil électrique exposé et non sécurisé au garage

Figure 20- Fil électrique exposé et non sécurisé à la salle de chauffage

Tâche : corriger

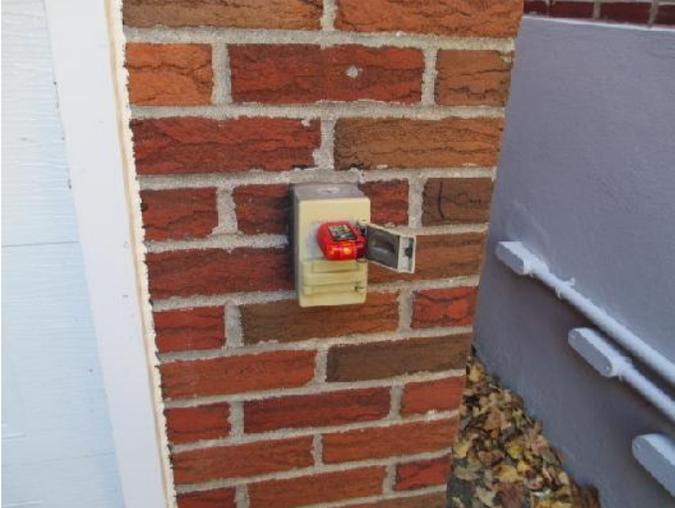
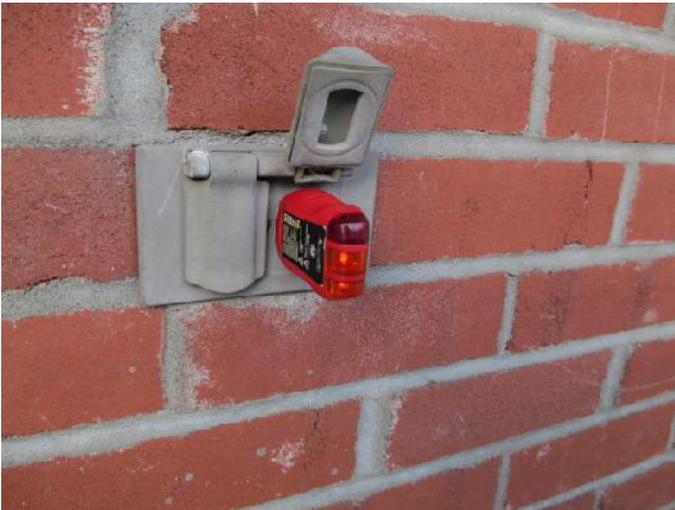
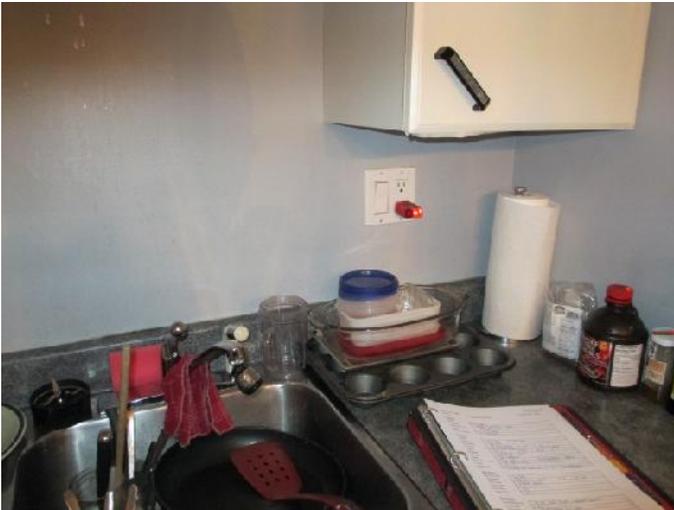
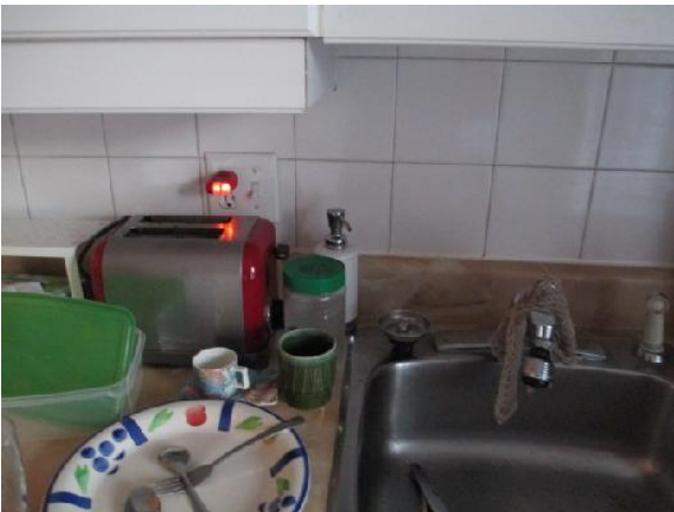
Condition : prises sans mise à la terre et/ou disjoncteurs différentiels

Commentaires : nous avons noté des prises qui manquent de protection contre les risques de chocs électriques

Figure 21- Prise extérieure au garage non protégée

Figure 22- Prise extérieure à l'arrière au 5290 non protégée

Figure 23- Prise près de l'évier de cuisine au 5294 non protégée

Figure 24- Prise près de l'évier de cuisine au 5292 non protégée

Tâche : corriger

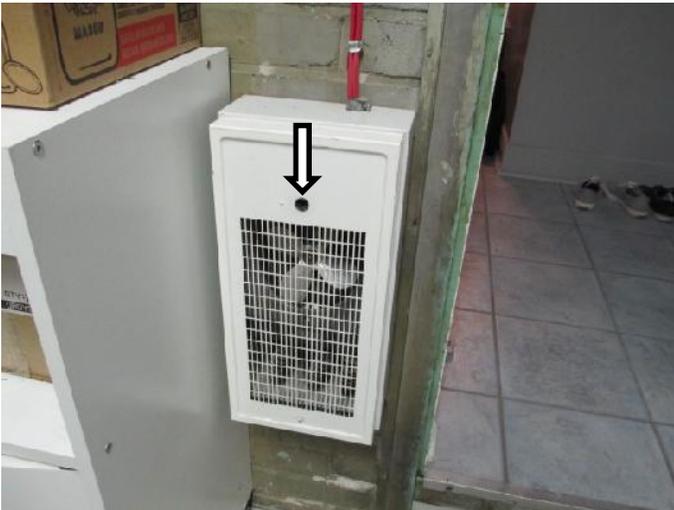
Condition : bouton de contrôle de thermostat absent

Commentaires : nous avons noté qu'il manque le bouton permettant de contrôler la température sur le convecteur de chauffage.

Figure 25- Bouton de contrôle absent sur le convecteur

Tâche : remplacer

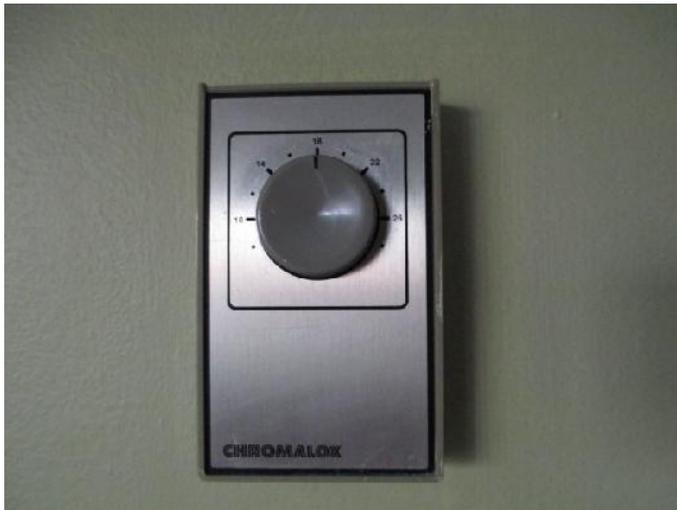
Condition : thermostats biméalliques

Figure 26- Thermostat biméallique

Commentaires : les thermostats actuels devraient être remplacés par des nouveaux thermostats électroniques afin d'économiser l'énergie et offrir un meilleur confort.

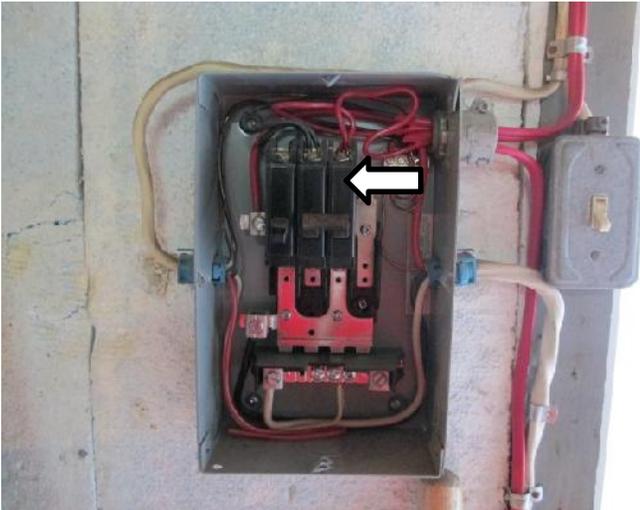
Commentaires : l'installation du chauffage au garage n'est pas conforme car les plinthes sont branchées directement sur le circuit sans thermostat de contrôle de température

Figure 28- Le chauffage est branché dans le panneau électrique sans thermostat de contrôle

Tâche : ajouter

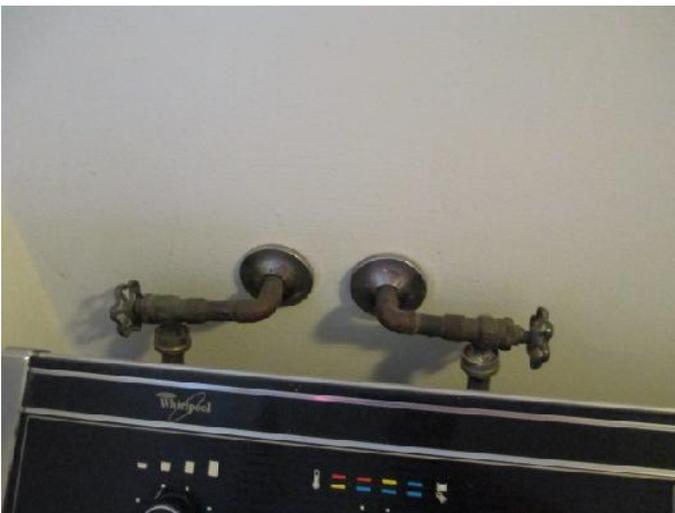
Commentaires : nous avons noté que des tuyaux de plomberie ont été installés à l'intérieur d'un mur extérieur pour la lessiveuse au logement 5294, ceci augmente les risques de gel si les tuyaux ne sont pas suffisamment protégés.

Figure 30- Tuyaux de lessiveuse à l'intérieur du mur arrière extérieur au 5294

Tâche : vérifier la protection contre le gel

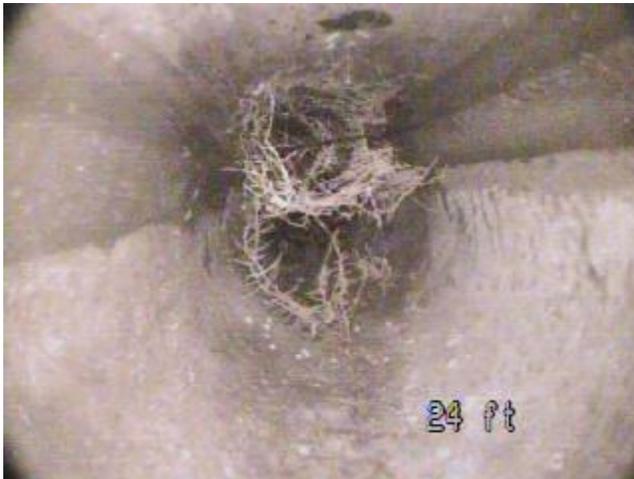
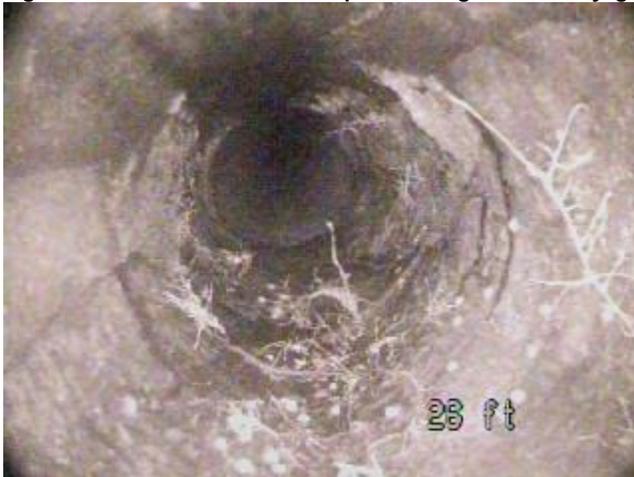
Condition: présence de racines et section endommagée

Commentaires : un examen effectué par caméra nous a permis de constater que la conduite est unitaire (sanitaire et pluvial combinés) et est en ciment amiante pour la partie entre l'immeuble et le collecteur municipal qui se trouve à une distance d'environ 57' du regard de nettoyage. Nous avons noté la présence de racines à quelques endroits et une section endommagée de la conduite à environ 34' du regard. Il faudra prévoir le remplacement de la conduite ou si possible faire installer un gainage ce qui permettrait d'allonger sa vie utile à moindre coût.

Figure 31 - Racines récentes à 24 pieds du regard de nettoyage

Figure 32- Section de conduite endommagée à 26 pieds du regard

Tâche : remplacer ou gainer

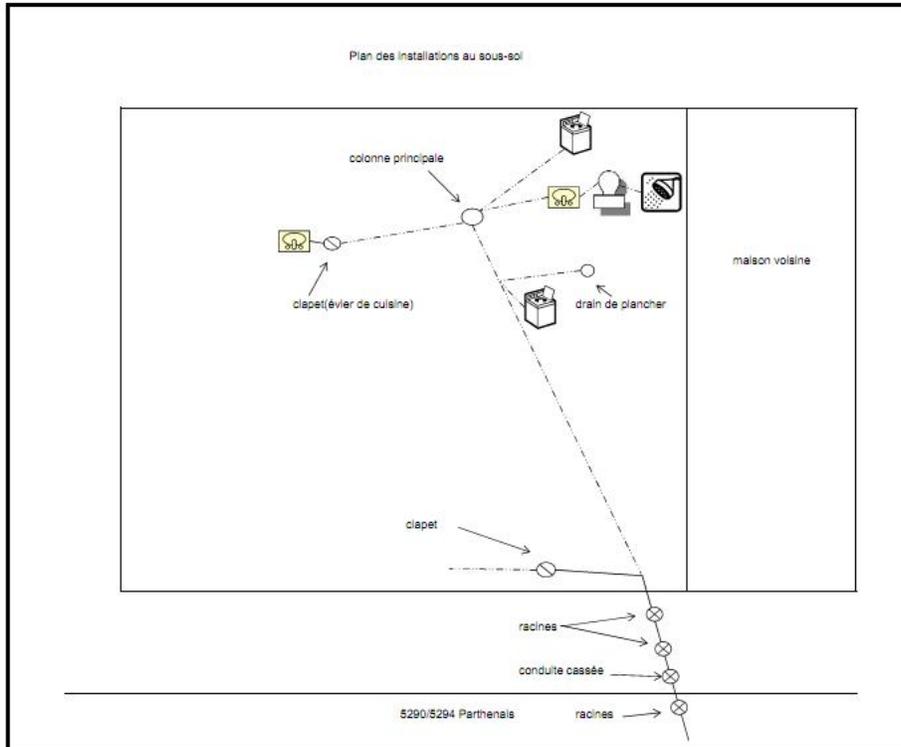
Commentaires : notre examen indique que plusieurs installations de plomberie au sous-sol ne sont pas munies ou protégées par un clapet anti-refoulement. Des clapets peuvent être installés séparément sur chaque appareil ou un clapet de type ouvert peut être installé sur la conduite principale (vérifier avec votre arrondissement afin de connaître leurs exigences).

Figure 33- Plan des installations de plomberie au sous-sol

Tâche : ajouter

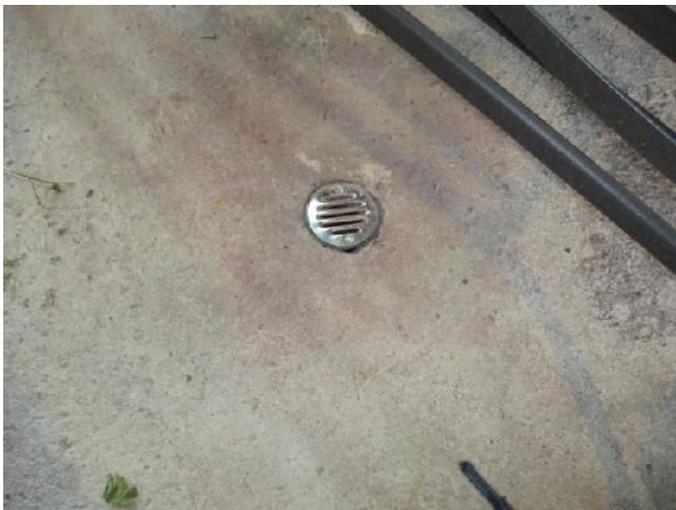
Commentaires : un examen effectué par caméra nous a permis de constater que le drain de plancher au garage n'est pas branché au système d'évacuation sanitaire.

Figure 34- Le drain au garage n'est pas branché

Tâche : faire connecter au drain sanitaire

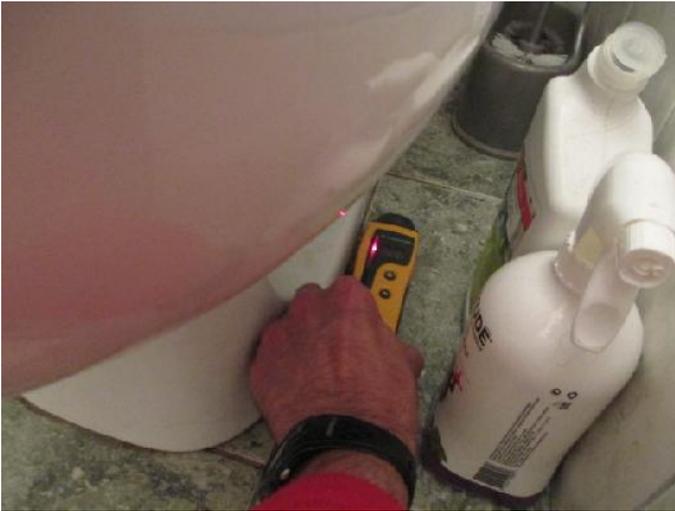
Commentaires : des relevés ont été effectués à l'aide d'un protimètre GE Surveymaster, ces relevés indiquent la présence d'humidité dessous le couvre plancher près de la toilette. Il est recommandé de faire appel à un plombier pour vérifier la condition du sous plancher et remplacer le joint d'étanchéité.

Figure 35- Humidité détectée sous le couvre plancher au #5292

Tâche : vérifier le joint d'étanchéité

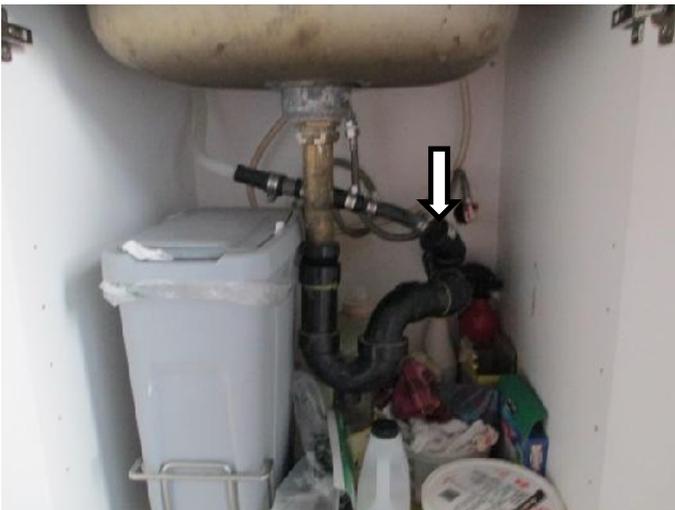
Commentaires : nous avons noté que l'installation de vidange pour le lave-vaisselle est située après le siphon ce qui n'est pas conforme, ceci peut permettre aux gaz du système sanitaire de refouler dans le lave-vaisselle. Faire appel à un plombier pour corriger l'installation.

Figure 36- Vidange installée après le siphon

Tâche : corriger

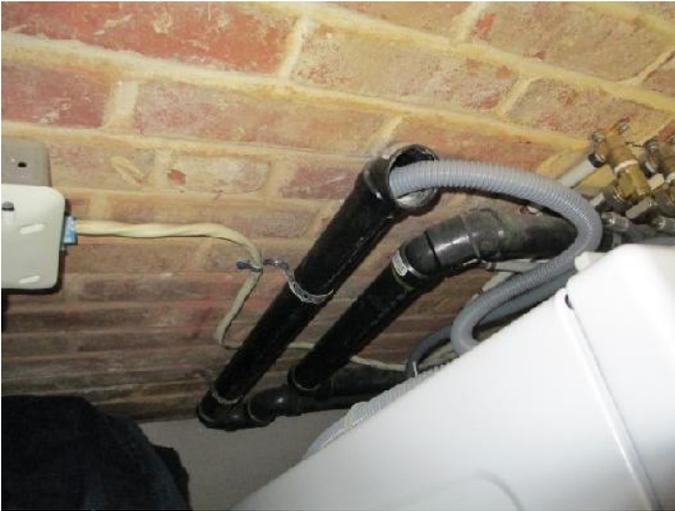
Commentaires : nous avons noté que l'installation du drain de laveuse ne semble pas avoir la ventilation requise pour permettre un bon drainage, il serait peut être nécessaire de faire ajouter un appareil d'admission d'air par un plombier.

Figure 37- Ventilation du drain de laveuse au sous-sol à vérifier

Tâche : vérifier la ventilation

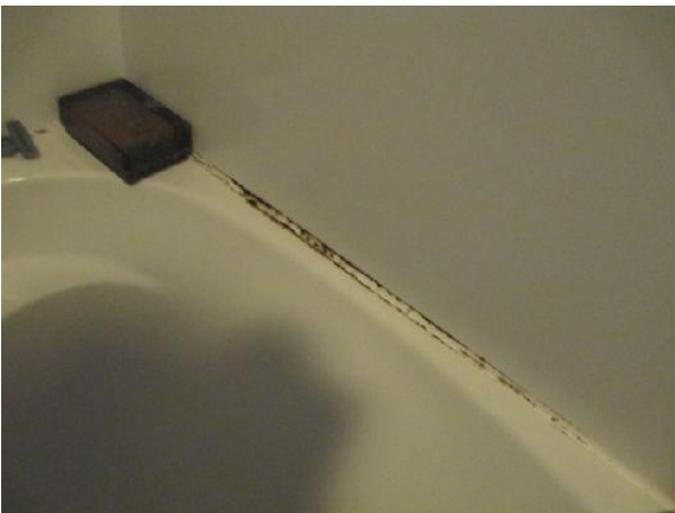
Commentaires : nous avons noté l'apparence de moisissures autour de la cloison de baignoire au logement 5294, il est recommandé d'enlever le joint actuel, de faire un bon nettoyage et de refaire le joint avec un silicone résistant aux moisissures.

Figure 38- Apparence de moisissure autour de la baignoire au 5294

Tâche : nettoyer et remplacer le calfeutrage

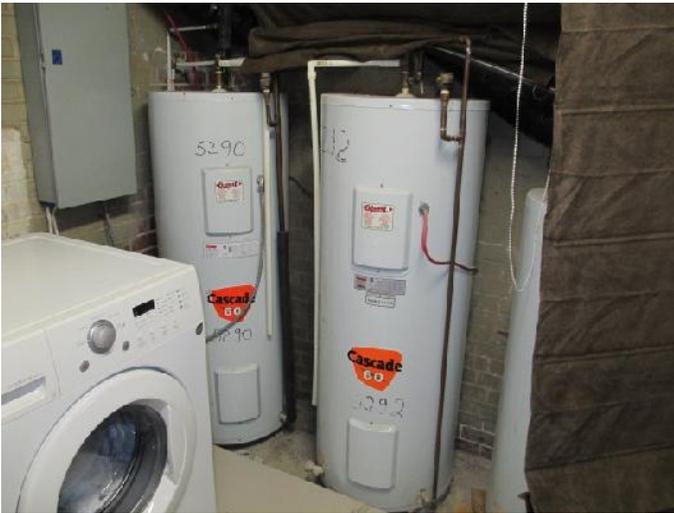
Condition : appareils au 5292 et 5294 en fin de vie

Commentaires : les chauffe-eau sont encore fonctionnels mais deux des appareils approchent la fin de leur vie utile, il serait préférable d'effectuer leur remplacement avant qu'une fuite cause des dommages intérieurs au bâtiment

Figure 39- Chauffe-eau installés à la salle de chauffage au sous-sol

Tâche : remplacer

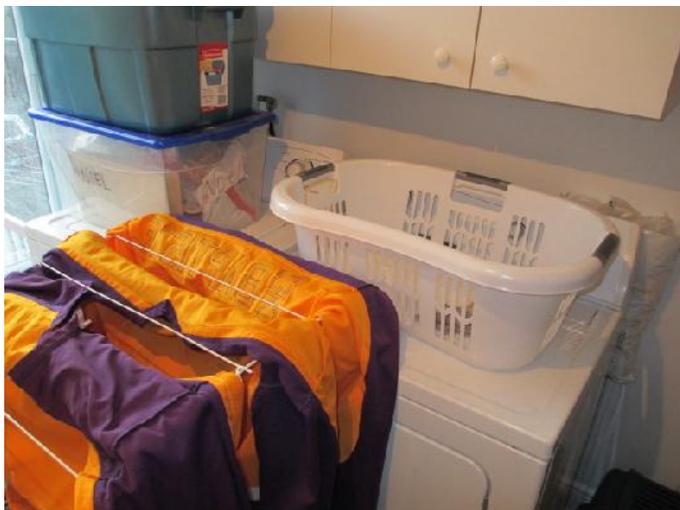
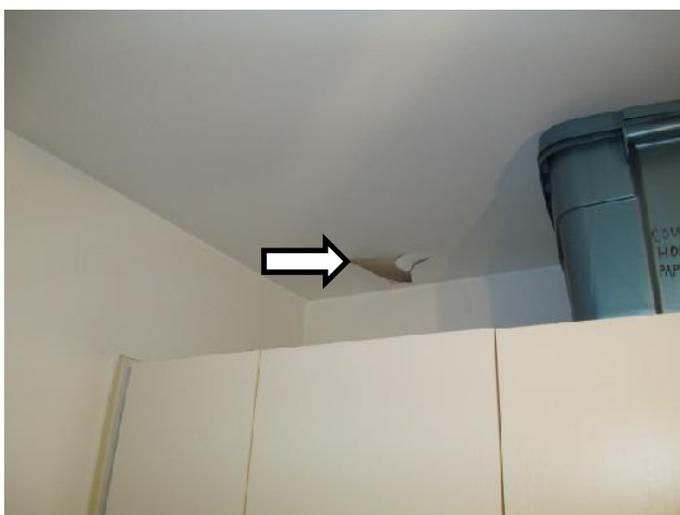
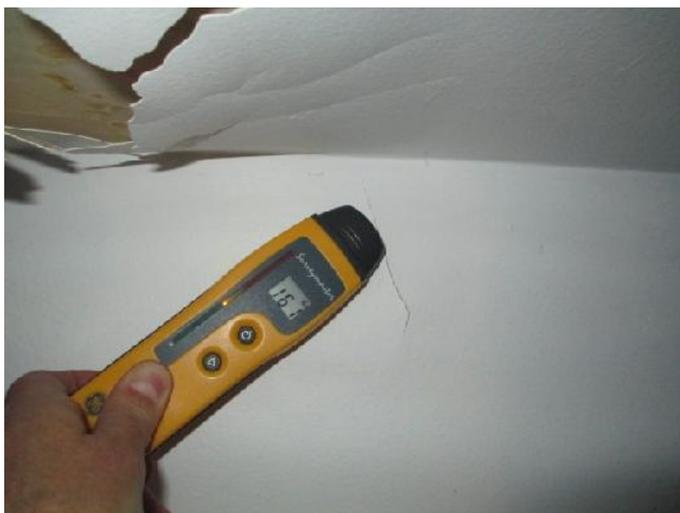
Condition : il y a des installations de laveuse et sécheuse pour chaque logement, absence de ventilation au logement 5292

Commentaires : nous avons noté des dommages au plafond de la salle de lavage située au logement 5292, des relevés ont été effectués à l'aide d'un protimètre GE Surveymaster pour vérifier le niveau d'humidité présent et déterminer si ces dommages proviennent d'une infiltration d'eau du toit. Les résultats obtenus indiquaient un taux d'humidité normal et l'apparence des dommages est plus similaire à ceux qui sont causés par la condensation. Ceci nous porte à croire que la présence de la salle de lavage et l'humidité produite par les appareils a causé la formation de condensation en raison d'un manque de ventilation ce qui a causé les dommages au plafond. Il est également possible qu'une exfiltration d'air humide à cet endroit ait contribué aux dommages constatés aux joints de maçonnerie extérieurs qui se situe au même endroit (voir commentaires à la section extérieur)

Figure 40- Installations de laveuse et sécheuse au 5292

Figure 41- Peinture qui décolle au plafond de la salle de lavage au 5292

Figure 42- Relevés au protimètre indiquent un taux d'humidité normal

Tâche : ajouter un système de ventilation

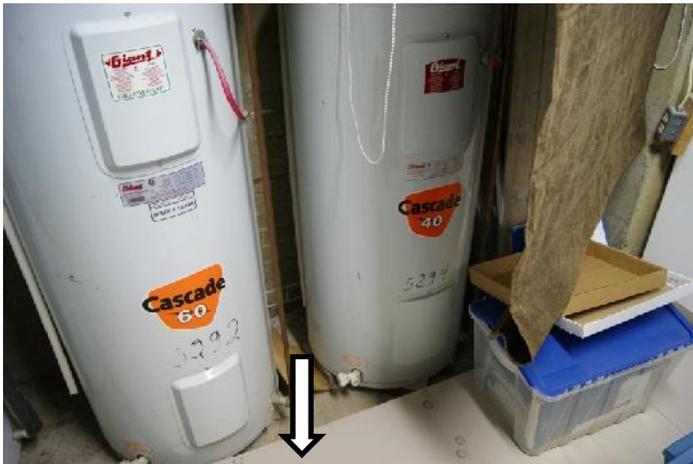
Commentaires nous avons noté que la dalle de béton a été cassée (possiblement pour installer la tuyauterie de drainage de la lessiveuse) à la salle de chauffage. Il est recommandé de réparer la dalle afin d'empêcher les insectes nuisibles et les gaz de sol (tels que le radon) de pénétrer dans l'espace habitable.

Figure 43- La dalle de béton est cassée sous le faux plancher

Tâche : réparer

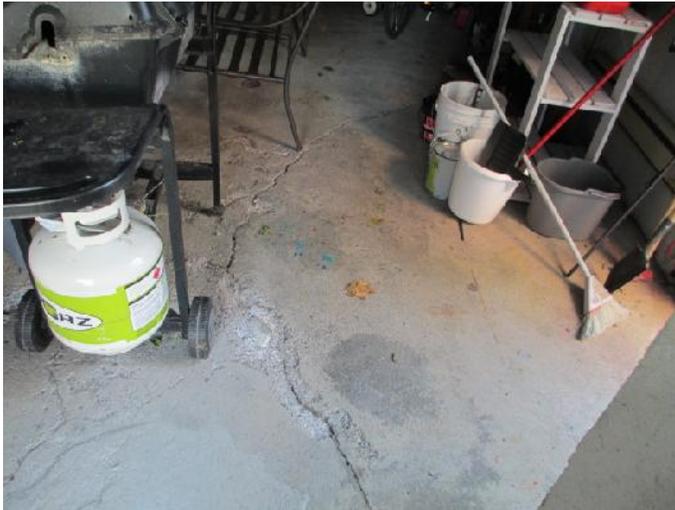
Commentaires nous avons noté que la dalle de béton au garage est fissurée et semble avoir subie les mouvements gélifs du sol et possiblement des effets de gonflement de pyrite

Figure 44- Dalle de béton au garage fissurée

Tâche : réparer

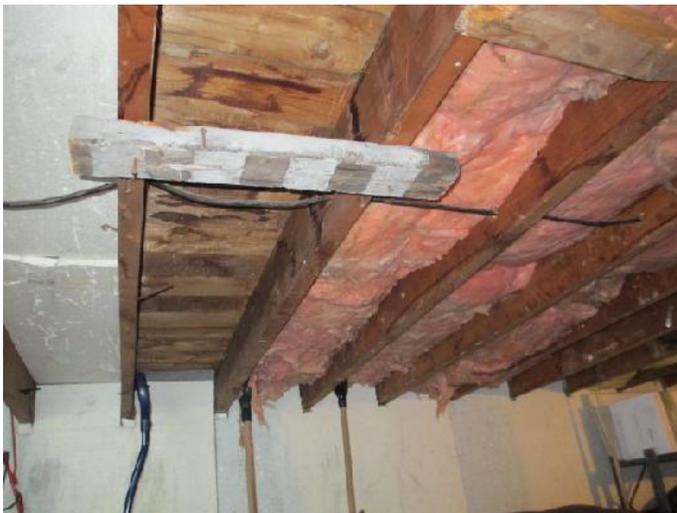
Commentaires nous avons noté la présence d'isolant au garage sur les murs et en partie au plafond, l'installation est incomplète et doit être exécutée correctement, il est important de laisser une ventilation à l'entre-toit, de poser un coupe vapeur sur les murs et au plafond et de recouvrir l'isolant de styromousse avec un parement ignifuge pour la protection d'incendie.

Figure 45- Installation incomplète et pas exécutée selon les règles de l'art

Tâche : corriger

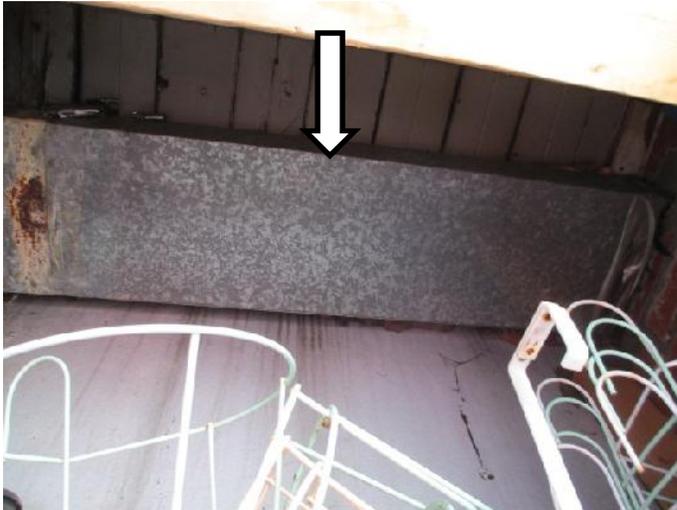
Commentaires : nous avons noté que les conduites d'évacuation de hotte de cuisine aux logements 5290 et 5292 passent par un espace de rangement extérieur qui n'est pas chauffé, puisque les tuyaux ne sont pas isolés l'humidité va condenser à l'intérieur du conduit et l'eau va chercher à s'accumuler.

Figure 46- Conduite de ventilation passant dans un espace non chauffé

Tâche : isoler

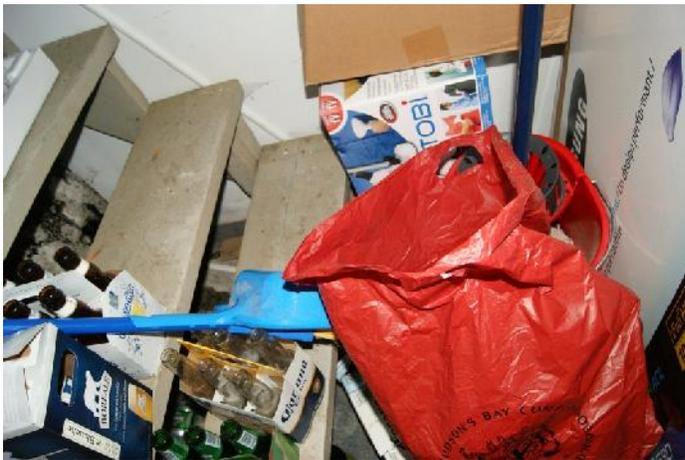
Commentaires : la sortie arrière du logement 5294 sert présentement comme lieu d'entreposage bloquant ainsi l'évacuation en cas d'urgence, de plus la hauteur des marches n'est pas conforme.

Figure 47- Sortie arrière encombrée au logement 5294

Tâche : corriger
