RAPPORT D'INSPECTION

Pour la propriété située au :
5441, des Érables
Laval, QC

Préparé pour : Mme Christine De Longpré et M. Jacques Chagnon
Date de l'inspection : dimanche 20 janvier 2013
Inspecté par : Robert Zbikowski, I.A.B.

ProTech IB

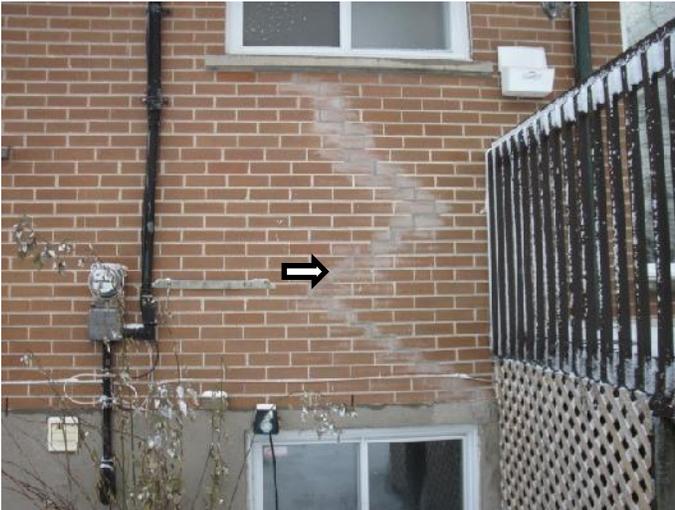
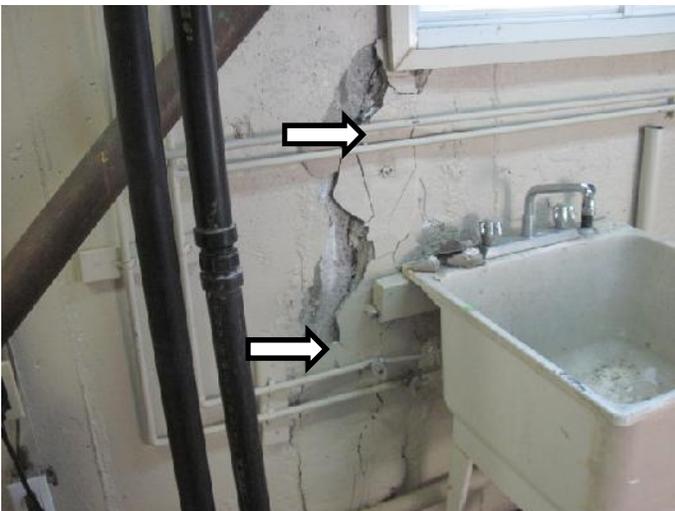
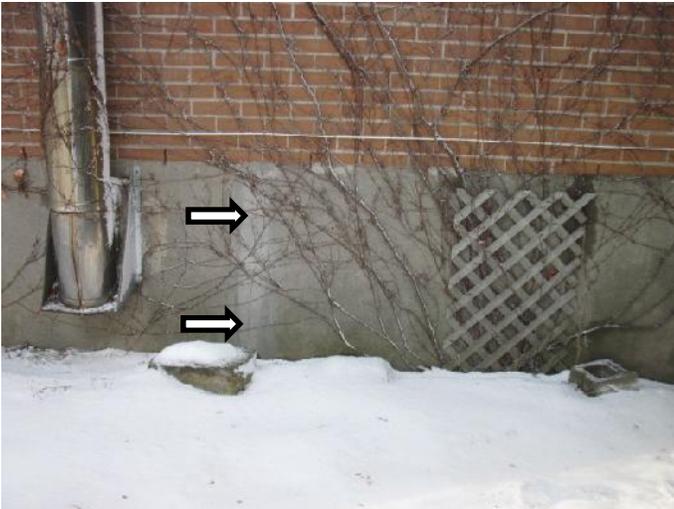
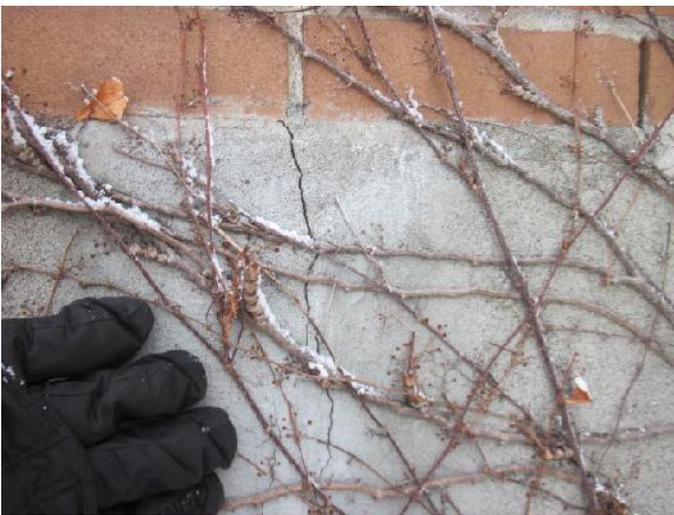
Condition : deux fissures

Endroit : mur arrière et mur droit

Commentaires : nous avons noté deux fissures à la fondation dont une à l'arrière qui a causé des mouvements et des lézardes dans la maçonnerie de brique. Une réparation antérieure sur la fissure arrière a été effectuée de l'intérieur par contre cette réparation a soit été mal effectuée ou il y a eu des mouvements subséquents. Pour cette raison il est important de faire appel à une firme spécialisée pour évaluer l'état de la fondation et déterminer les correctifs appropriés.

Figure 1- Fissure au mur arrière de la fondation causant une lézarde

Figure 2- Fissure au mur arrière de la fondation vue de l'intérieur

Figure 3- Fissure au mur droit

Figure 4- Fissure au mur droit

Tâche : évaluation par une entreprise spécialisée en réparations de fondation

Délai : immédiatement

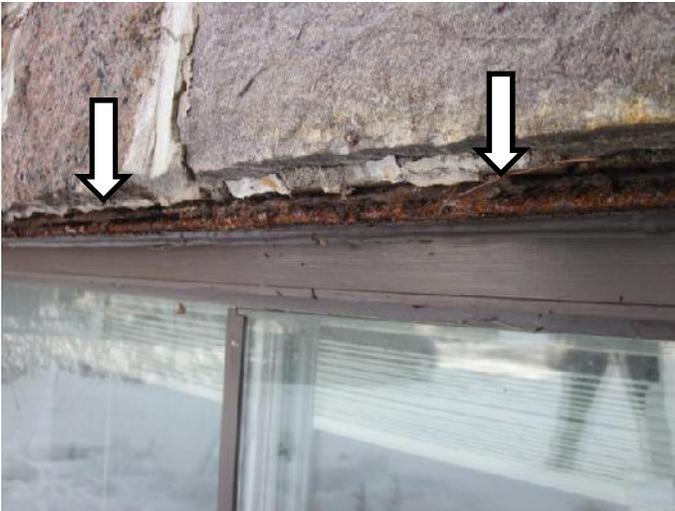
Condition : linteaux de fenêtre corrodés

Endroit : mur avant

Commentaires : nous avons noté de la fissuration du mur de pierre qui semble avoir été causé par le gonflement du linteau d'acier au-dessus de la fenêtre de sous-sol avant. La corrosion a environ doublé l'épaisseur du linteau créant ainsi une pression. L'acier qui s'oxyde peut atteindre jusqu'à dix fois son volume original causant d'autres désordres. Nous recommandons l'évaluation par un maçon professionnel pour déterminer l'intervention nécessaire.

Figure 5- Linteau d'acier corrodé qui prend de l'expansion

Tâche : remplacer les linteaux

Délai : d'ici cinq ans

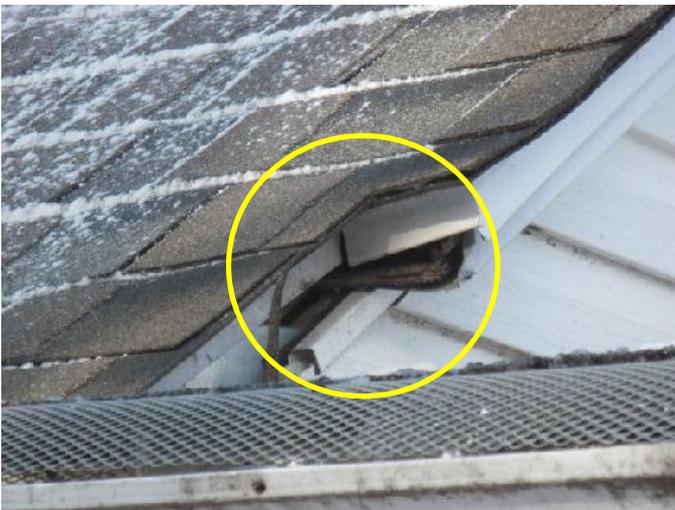
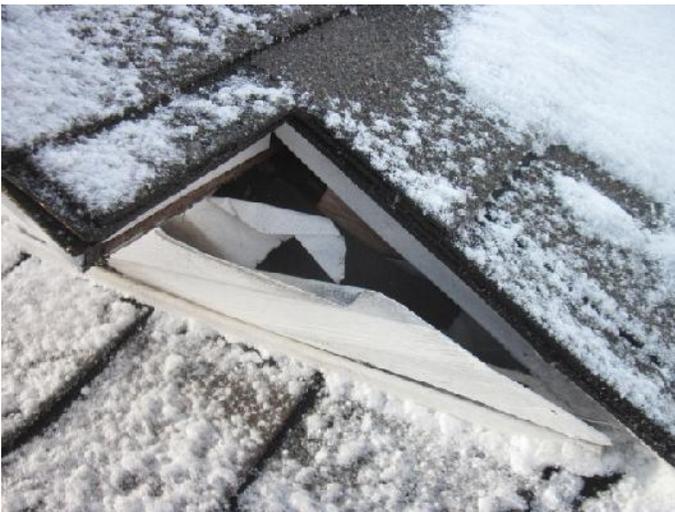
Condition : installation inadéquate

Commentaires : nous avons noté une mauvaise installation au coins inférieures des corniches, dans leur état actuel ces installations peuvent permettre des infiltrations d'eau, d'insectes et d'animaux nuisibles. Des correctifs devraient être apportés dans les plus brefs délais.

Figure 11- Installation de corniches inadéquates coin arrière gauche

Figure 12- Installation de corniches inadéquates coin avant gauche

Tâche : réparer

Délai : immédiatement

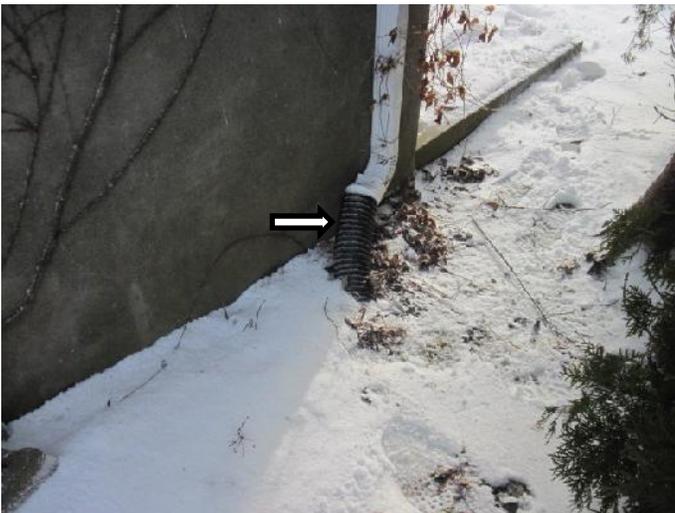
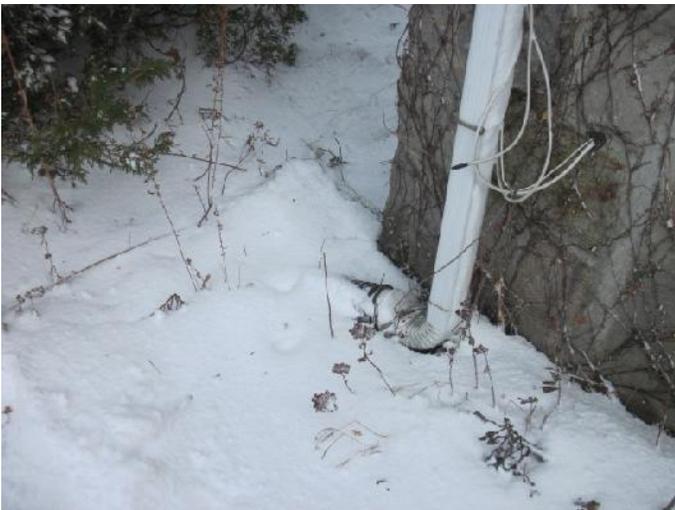
Condition : décharges de gouttières trop proches de la fondation

Commentaires : nous avons noté que certaines gouttières se déchargent dans du bigot perforé permettant ainsi à l'eau de se déverser trop près de la fondation, ceci augmente les risques d'humidité et d'infiltration d'eau au sous-sol, corriger pour assurer une évacuation à deux mètres de distance.

Figure 13- Gouttière se déversant dans du bigot perforé

Figure 14- Gouttière se déversant dans du bigot perforé

Tâche : corriger

Délai : dès que possible

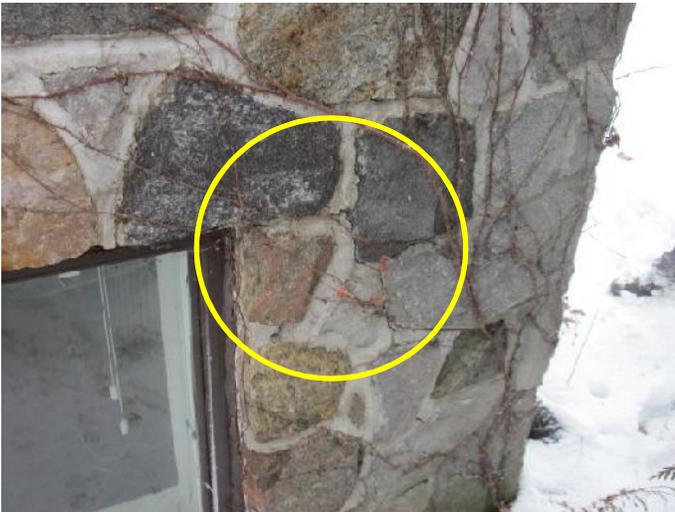
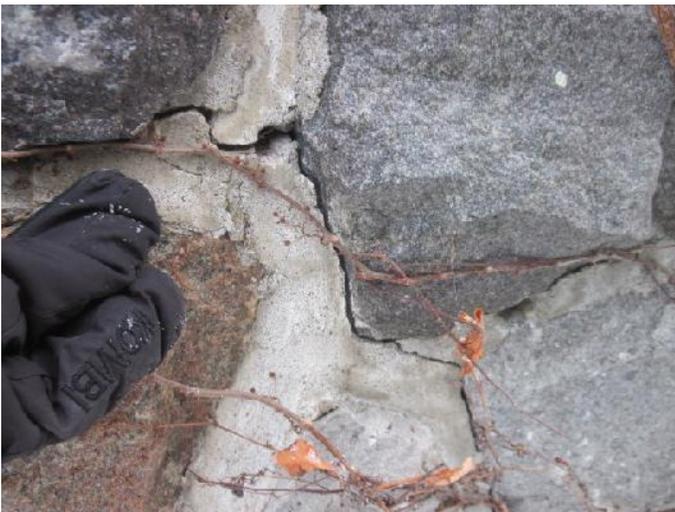
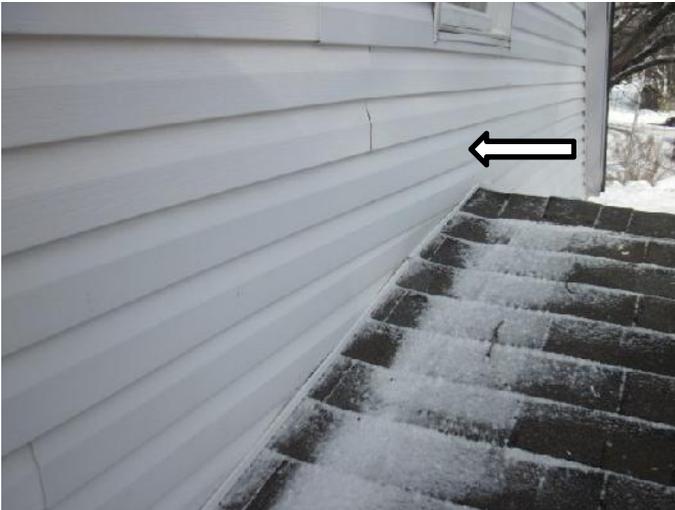
Condition : fissures au mortier de pierre, bombement au déclin de pvc

Commentaires : nous avons noté un peu de fissuration au joints de mortier sur une section du mur de maçonnerie de pierre qui devrait être réparé ainsi qu'un bombement du revêtement de déclin en PVC. L'installation du déclin démontre plusieurs défauts indiquant la probabilité que celle-ci n'a pas été effectuée par un spécialiste. La fissuration du mortier peut avoir été causée par le gonflement du linteau d'acier qui est très corrodé.

Figure 15- Fissuration du mortier au coin droit avant

Figure 16- Fissuration du mortier au coin droit avant

Figure 17- Bombement du revêtement de PVC au mur droit supérieur

Tâche : réparer

Délai : d'ici un an

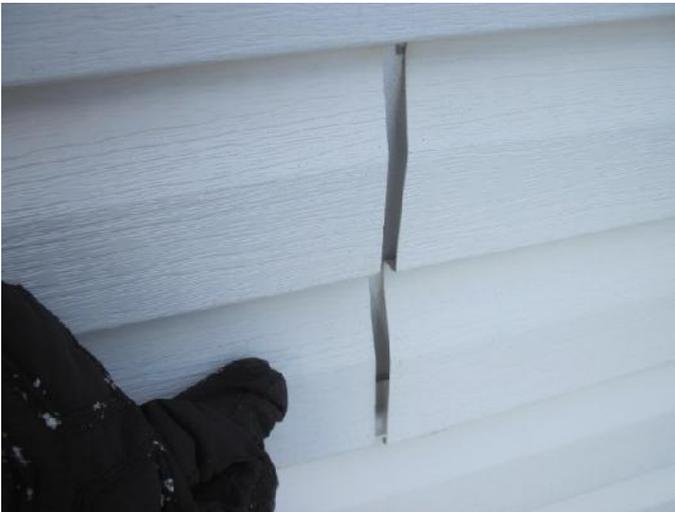
Figure 18- Installation non effectuée selon les règles de l'art

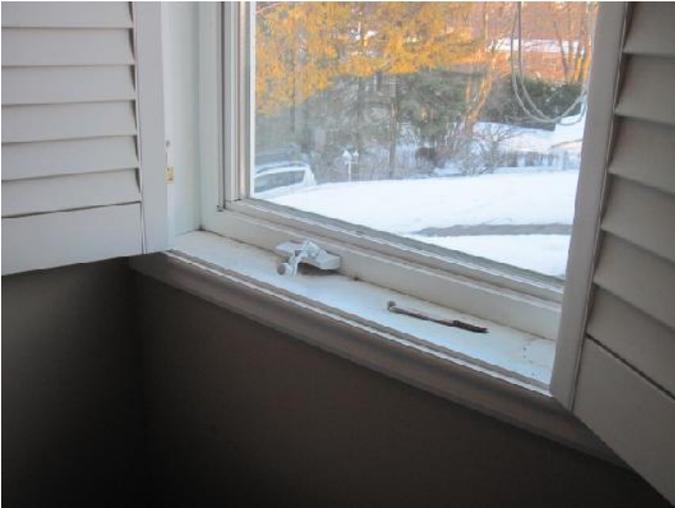
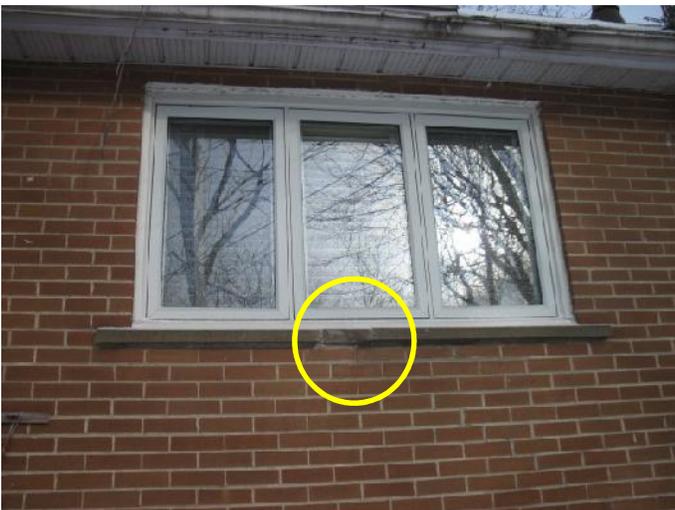
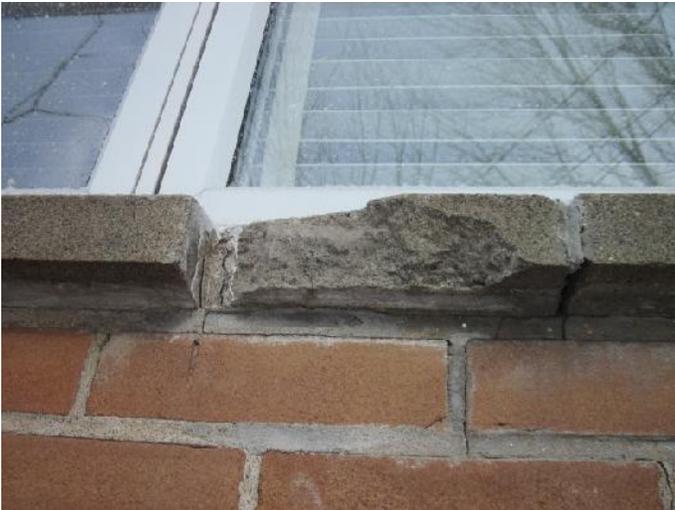
Condition : quincaillerie à réparer ou remplacer, allège endommagée

Commentaires : nous avons vérifié plusieurs fenêtres, certaines étaient prises dans la glace et nous n'avons pu vérifier leur ouverture sans risquer d'endommager leur mécanisme, sur certaines la quincaillerie est à réparer ou remplacer. Une des allèges de fenêtre située à l'arrière doit être remplacée.

Figure 19- Mécanisme de fenêtre endommagé à la salle de bain au 2^e étage

Figure 20- Allège de fenêtre endommagée au mur arrière

Figure 21- Allège de fenêtre endommagée au mur arrière

Tâche : réparer

Délai : discrétionnaire

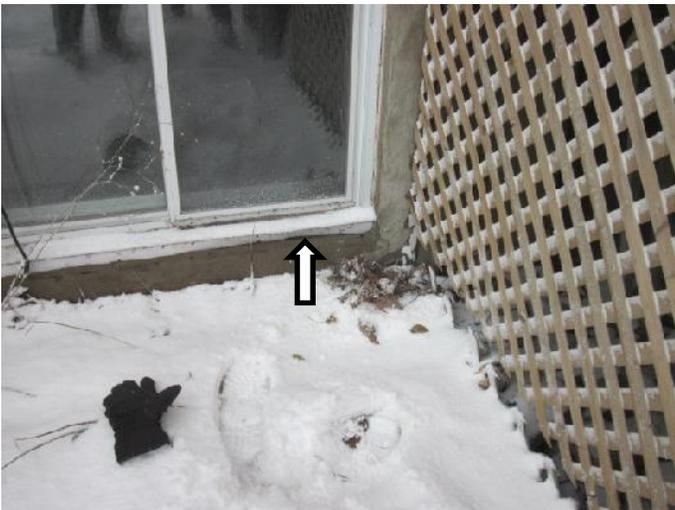
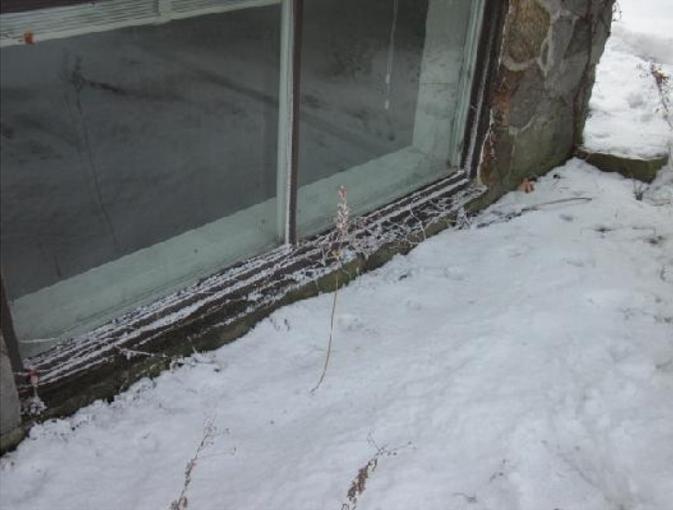
Condition : calfeutrage non étanche, proximité du sol

Commentaires : nous avons noté que certaines fenêtres au sous-sol ne sont pas bien protégées contre les infiltrations et d'autres auraient besoin de margelles en raison de leur proximité au sol. Ceci augmente les risques d'infiltration d'eau et devrait être corrigé dès que possible.

Figure 22- Calfeutrage non étanche à une fenêtre arrière

Figure 23- Dégagement insuffisant entre le bas de la fenêtre et le sol

Tâche : réparer

Délai : dès que possible

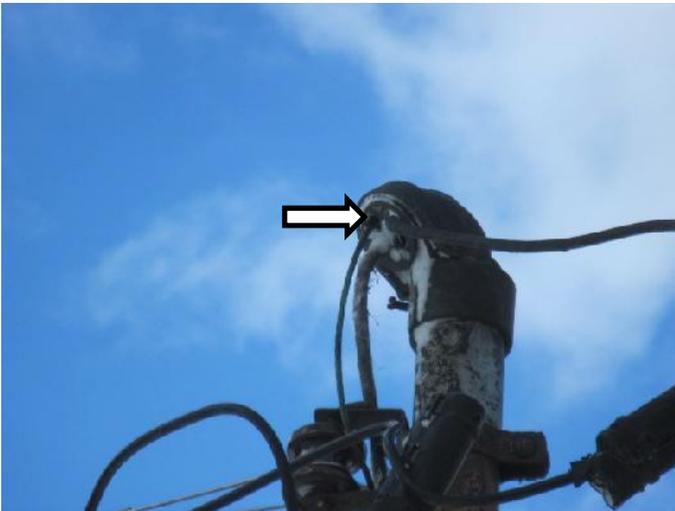
Condition : tête de branchement endommagée, capacité marginale

Commentaires : nous avons noté que la tête de branchement semble avoir été endommagée ce qui pourrait permettre l'eau à s'infiltrer dans la conduite, la capacité de 100 ampères doit être considérée comme marginale ne permettant aucun ajout d'appareil électrique. Nous recommandons une évaluation plus approfondie par un maître électricien pour déterminer quelle capacité d'entrée électrique serait recommandée.

Figure 24- Partie exposée de la tête de branchement

Tâche : réparer

Délai : d'ici un an

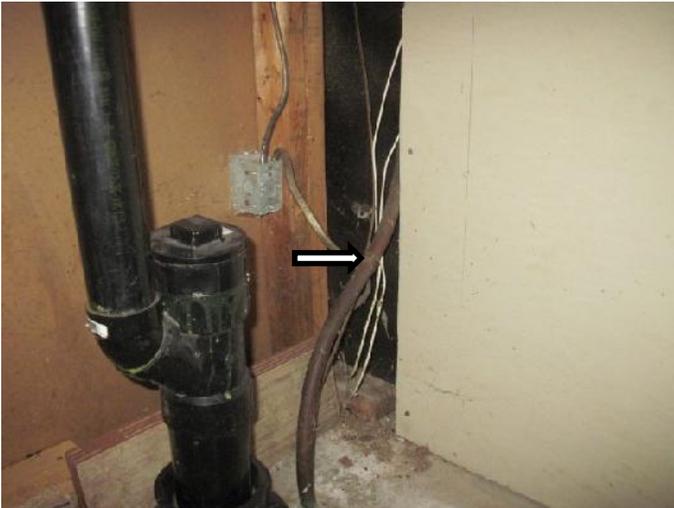
Condition : installation non conforme

Commentaires : la méthode d'attache du fil de mise à la terre n'est pas conforme, faire appel à un électricien pour corriger la situation.

Figure 26 - Méthode d'attache du fil de mise à la terre non conforme

Tâche : réparer

Délai : immédiatement

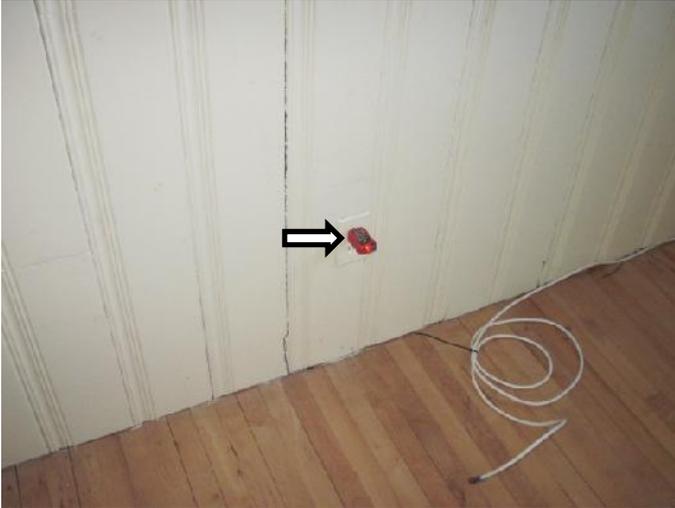
Condition : prise à polarité inversée

Commentaires : nous avons noté qu'une des prises au sous-sol a été branchée incorrectement causant une polarité inversée, le branchement devrait être corrigé pour des raisons de sécurité. Ce ne sont pas toutes les prises qui sont munies de mise à la terre.

Figure 28- Polarité inversée détectée sur prise de sous-sol mur droit

Tâche : corriger le branchement

Délai : avant utilisation

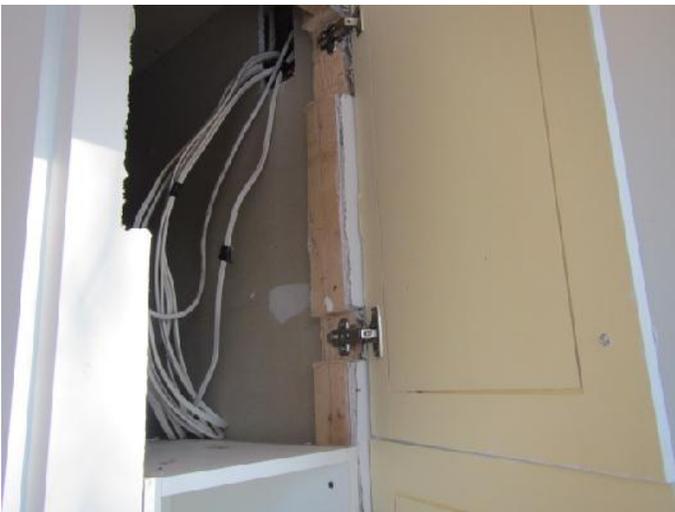
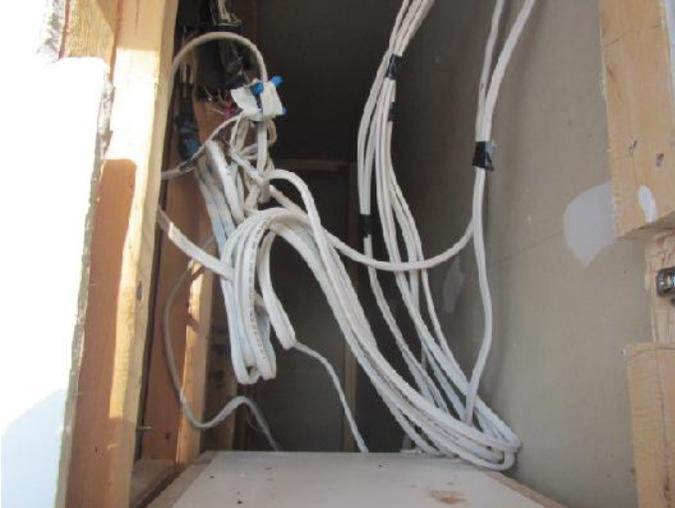
Condition : installation non conforme

Commentaires : nous avons noté des fils électriques laissés dans une armoire de cuisine, cette installation n'est conforme et doit être corrigée par un maître électricien.

Figure 29- Installation de fils non conforme

Figure 30- Installation de fils non conforme

Tâche : faire corriger par un électricien

Délai : immédiatement

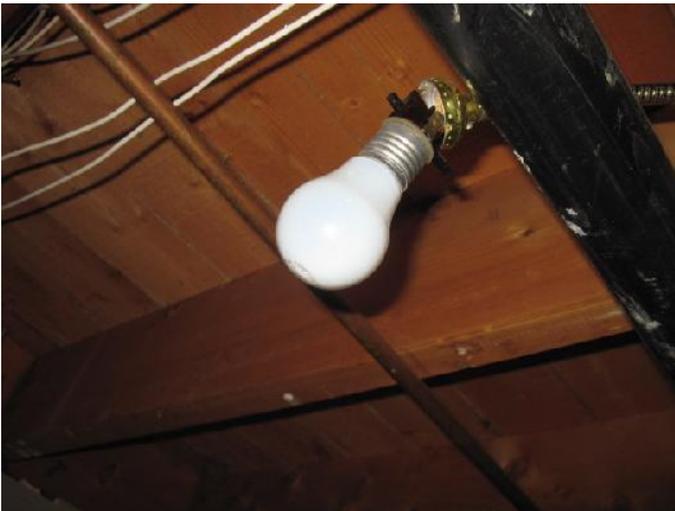
Condition : installation défectueuse

Commentaires : nous avons noté une installation de lumière défectueuse qui présente un danger d'électrocution et de risque d'incendie, à corriger sans délai.

Figure 31- Installation de lumière défectueuse sous les escaliers

Tâche : faire corriger par un électricien

Délai : immédiatement

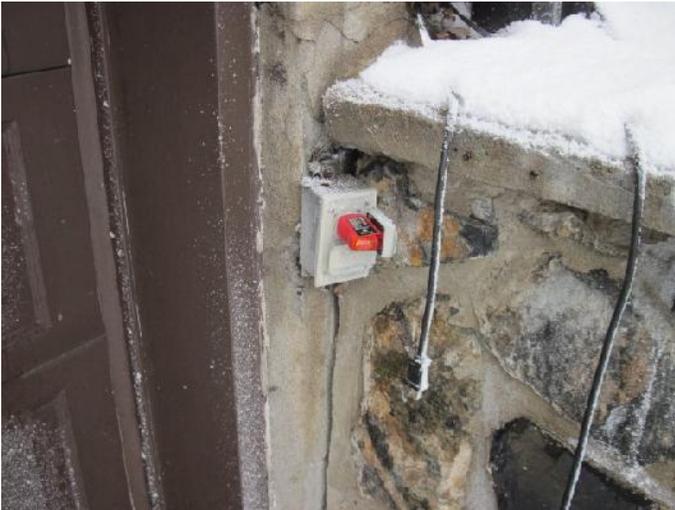
Condition : présent et fonctionnels aux salles de bain, absent à l'extérieur

Commentaires : nous avons noté que la prise extérieure à l'avant n'est pas protégée par un disjoncteur différentiel et n'est pas sécurisée adéquatement.

Figure 32- Prise non protégée à l'avant du bâtiment

Tâche : faire ajouter dispositif DDFT et sécuriser la prise

Délai : avant utilisation

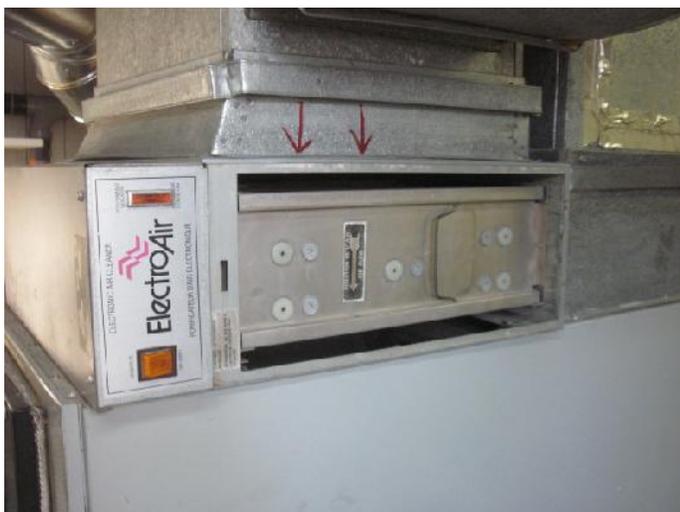
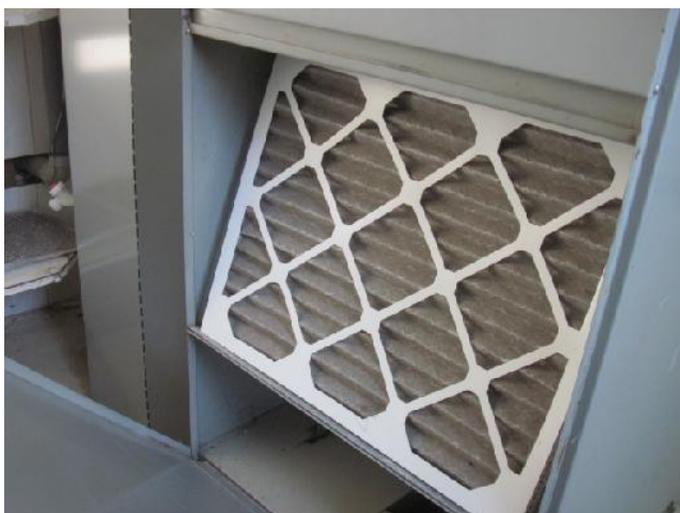
Condition : filtre sale

Commentaires : la plaque d'identification de la fournaise a été recouverte, selon son apparence nous estimons que celui-ci a moins d'une dizaine d'années, nous avons opéré l'appareil et celui-ci fonctionnait normalement, nous avons aussi noté que le filtre électronique de fournaise n'est pas fonctionnel et que des filtres jetables ont été installés, ceux-ci devrait être remplacés, il est important d'utiliser des filtres de bonne qualité et de les remplacer aux trois mois en période d'utilisation.

Figure 35- Filtre électronique non fonctionnel

Figure 36- Filtre jetable à remplacer

Tâche : remplacer

Délai : immédiatement

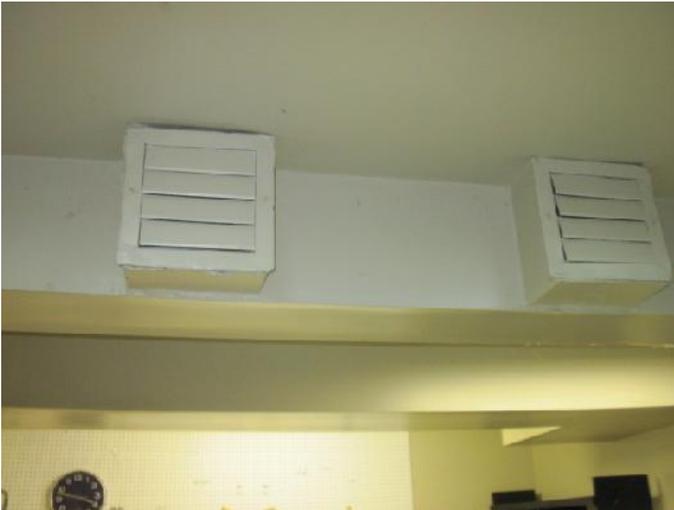
Commentaires : il est recommandé de condamner les conduits qui entrent au garage afin d'éviter les risques de propagation de CO dans la maison, il y a déjà une autre source de chauffage indépendante fonctionnelle.

Figure 37- Conduits de chauffage dans le garage

Tâche : condamner

Délai : immédiatement

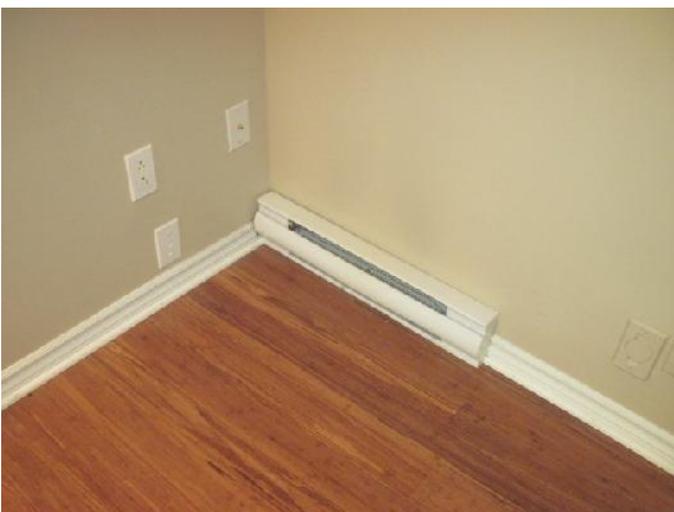
Condition : capacité marginale

Commentaires : nous avons noté que le chauffage pour la c. à c. au 2^e étage est limité à une plinthe électrique de 500 watts, selon nous cette capacité pourrait s'avérer insuffisante pour maintenir une température adéquate par temps froid. Nous recommandons de consulter avec un électricien au besoin pour palier à cette situation.

Figure 38- Une seule plinthe de 500 watts à la c.à c. au 2e

Tâche : faire augmenter la capacité

Délai : si requis

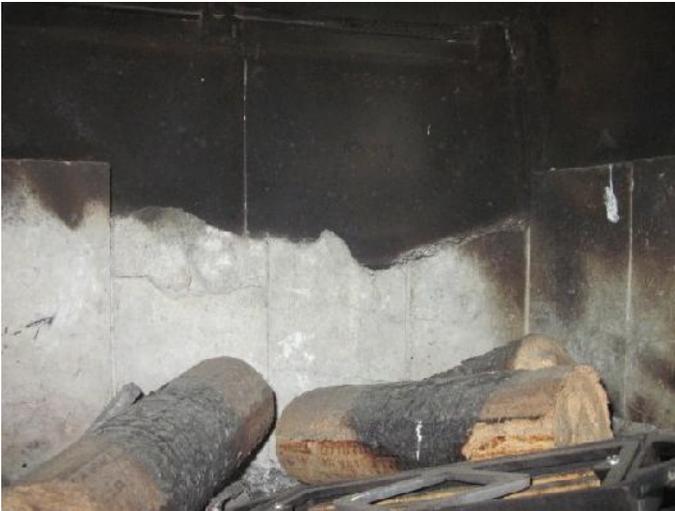
Condition : briques réfractaires endommagées

Figure 41- Briques réfractaires endommagées

Tâche : réparer et faire ramoner

Délai : avant d'utiliser

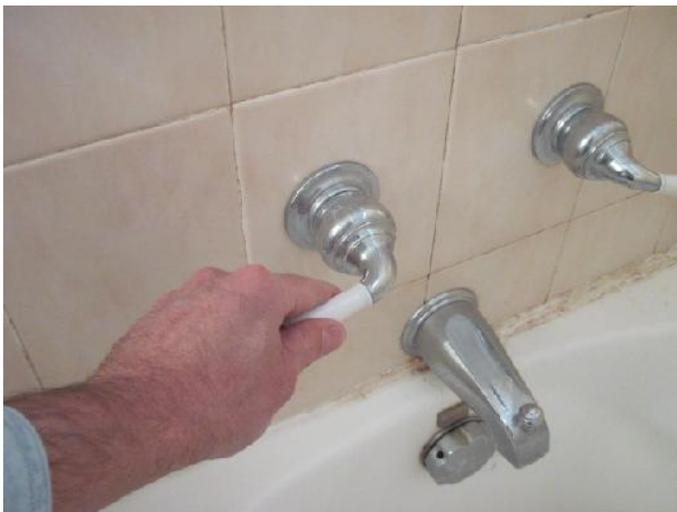
Condition : non fonctionnel

Commentaires : le robinet d'eau chaude n'est pas du tout fonctionnel, faire appel à un plombier pour effectuer les réparations.

Figure 43- Robinet de baignoire non fonctionnel

Tâche : réparer ou remplacer

Délai : immédiatement

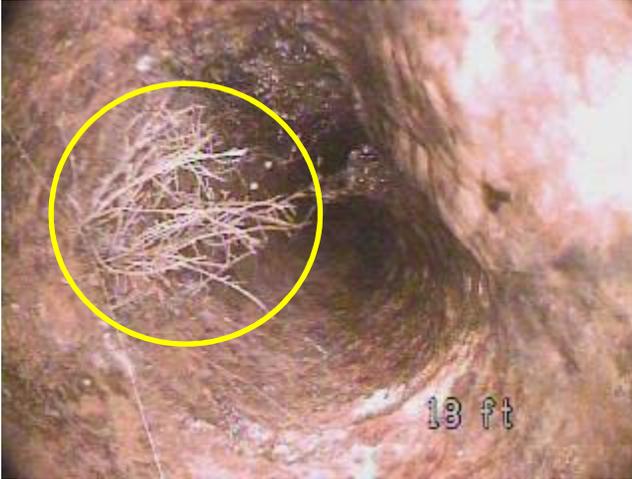
Condition : présence de racines

Endroit : conduite sanitaire principale, à environ 5,5 mètres du regard de nettoyage

Commentaires : un examen de la conduite sanitaire principale a révélé que celle-ci est originale et que des racines d'arbre ont commencé à s'infiltrer à l'intérieur de la conduite pouvant mener à des blocages et des dommages accrus à la conduite. Il faudra prévoir soit le remplacement de la conduite ou possiblement un gainage dans un délai qui pourra varier selon la vitesse d'infiltration des racines et de la dégradation de la conduite.

Figure 44- Infiltration de racines à l'intérieur de la conduite sanitaire

Tâche : nettoyer

Délai : d'ici un an

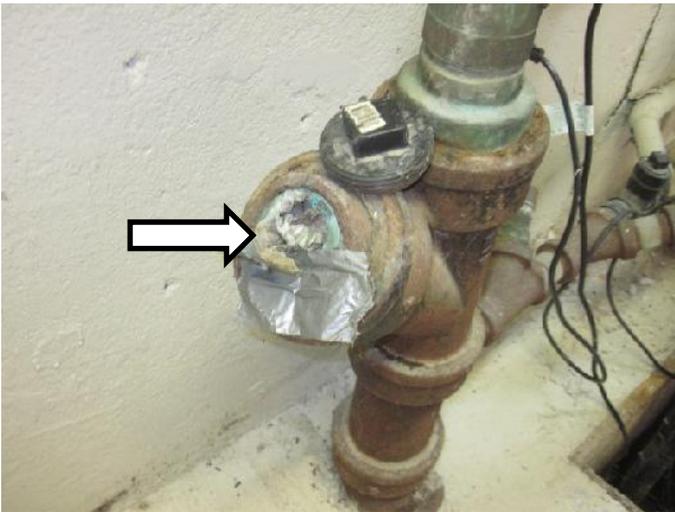
Condition : endommagé

Commentaires : le regard de nettoyage est endommagé et n'est plus étanche, ceci peut permettre des odeurs ainsi que des animaux nuisibles à pénétrer à l'intérieur du bâtiment. Nous recommandons qu'une réparation soit effectuée par un plombier dans les plus brefs délais.

Figure 46- Regard de nettoyage endommagé - non étanche

Tâche : faire réparer

Délai : immédiatement

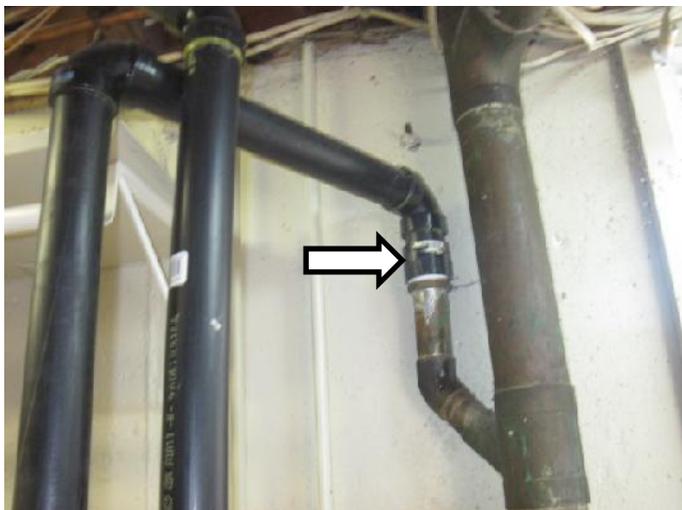
Condition : pompes d'évacuation fonctionnelles, déversement primaire dans la conduite sanitaire

Commentaires : nous avons noté que la pompe primaire se déverse dans la conduite sanitaire, certaines municipalités ne permettent pas ce genre d'installation donc nous vous conseillons de vérifier pour déterminer si cette installation rencontre les exigences locales.

Figure 49- Déversement primaire du bassin dans la conduite sanitaire

Tâche : vérifier avec la municipalité

Délai : immédiatement

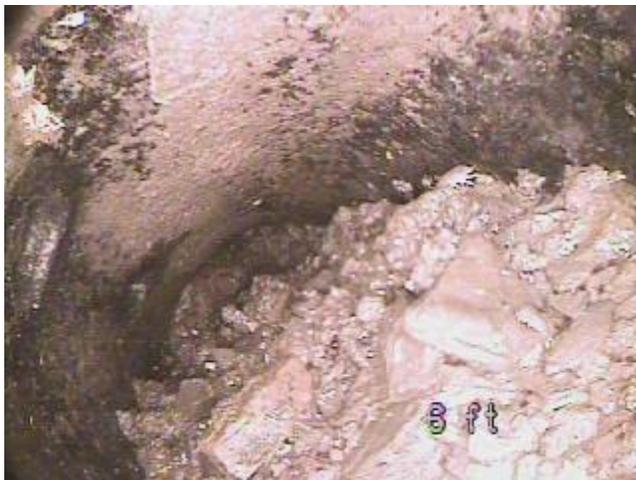
Condition : bloqués

Commentaires : nous avons tenté d'examiner la condition des drains en passant une caméra par le bassin de captation au sous-sol, malheureusement le drain est presque complètement bloqué ce qui réduit considérablement son efficacité. Ceci augmente les risques d'humidité et d'infiltration d'eau au sous-sol ce qui peut être problématique lorsque le sous-sol est fini.

Figure 50- Drain français bloqué

Tâche : remplacer

Délai : discrétionnaire

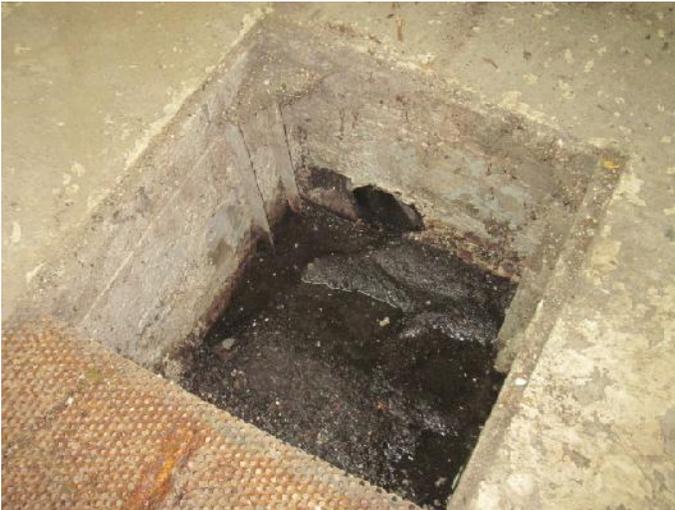
Condition : non étanche

Commentaires : nous recommandons de faire remplacer les bassins extérieur et intérieur au garage afin de réduire l'apport d'eau dans le remblai sous la dalle, en aidant à garder le remblai au sec on réduira les risques de gonflement de pyrite.

Figure 51- Bassin de captation au garage non étanche

Tâche : remplacer

Délai : d'ici un an

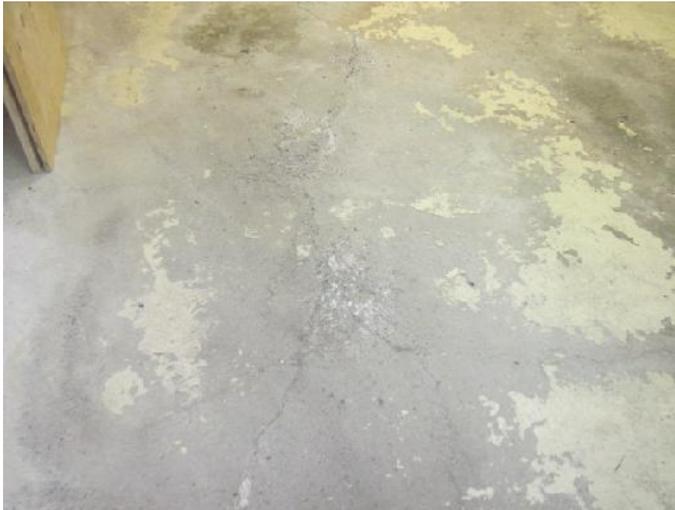
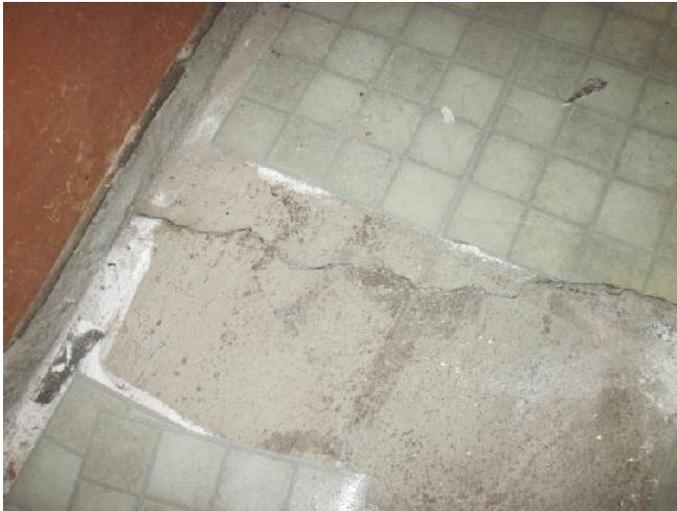
Condition : fissuré

Commentaires : nous avons examiné un rapport de test de pyrite fourni par les acheteurs effectué en 2006 par la compagnie Labo SM. Le rapport indique un potentiel de gonflement moyen à élevé au garage mais sans nécessité d'intervention. Depuis l'émission du rapport nous n'avons pas détecté de symptômes de gonflement accru et la situation semble être demeurée stable. Par contre étant donné le potentiel nous recommandons de minimiser l'apport d'eau et d'humidité au remblai en effectuant les correctifs indiqués au rapport pour le drainage.

Figure 53- Dalle de béton fissurée au garage

Figure 54- Fissure et légère dénivellation au plancher du sous-sol

Tâche : réparer

Délai : discrétionnaire

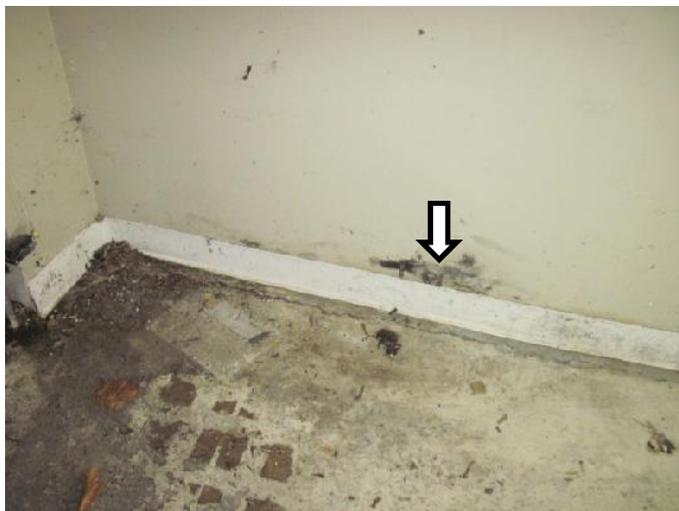
Condition : apparence de moisissure

Commentaires : nous avons examiné le sous-sol et n'avons détecté d'indices de problèmes d'infiltration d'eau, par contre au garage nous avons noté l'apparence de moisissures sur le mur gauche intérieur, nous avons effectué des relevés à l'aide d'un protimètre GE Surveymaster et les niveaux enregistrés indiquaient un taux d'humidité normal. Nous croyons qu'il est probable qu'une infiltration d'eau s'est produite sous la porte de garage et est venue atteindre le bas du mur.

Figure 55- Apparence de moisissure au mur gauche intérieur au garage

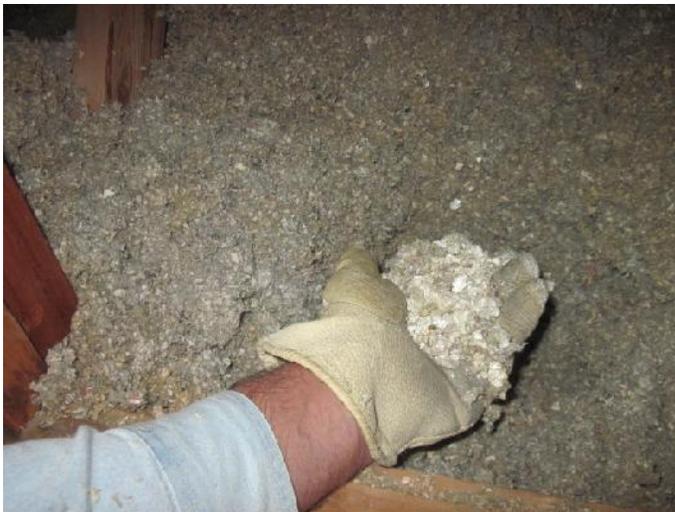
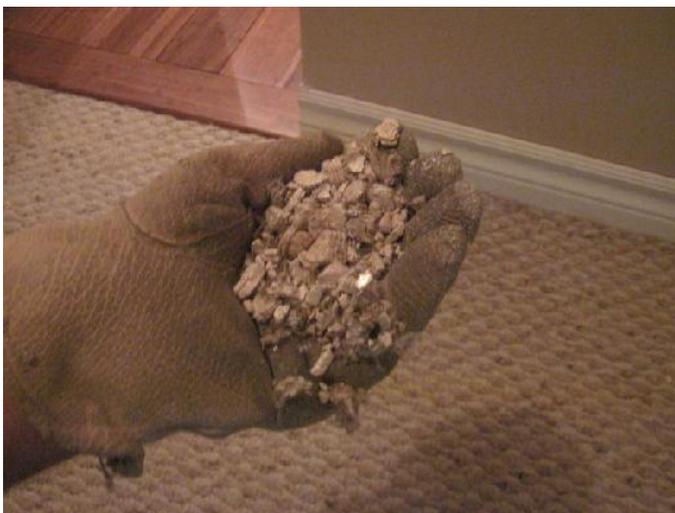
Condition : présence de vermiculite

Commentaires : nous avons détecté de l'isolant de vermiculite dans les combles de l'entre-toit, nous recommandons que des prélèvements et analyses soient effectués par un laboratoire accrédité afin de déterminer s'il y a présence d'amiante.

Figure 56- Vermiculite présente sous l'isolant de cellulose

Figure 57- Échantillon de vermiculite

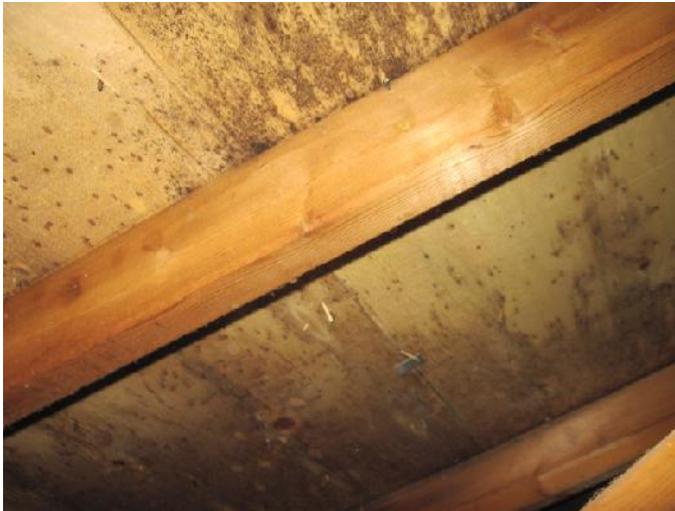
Condition : présence d'apparence de moisissure

Commentaires : nous avons détecté ce qui apparaît être un peu de moisissure qui s'est formée sur le support de toiture à l'intérieur des combles, ceci est généralement causé par une ventilation inadéquate et la formation de condensation dans cet espace. Nous recommandons de vérifier la circulation d'air dans l'entre-toit, d'assurer que les soffites de corniche ne sont pas bloqués et de bien sceller toute ouverture intérieure qui pourrait permettre l'air intérieur de la maison de s'échapper dans l'entre-toit.

Figure 58- Apparence de moisissure dans l'entre-toit

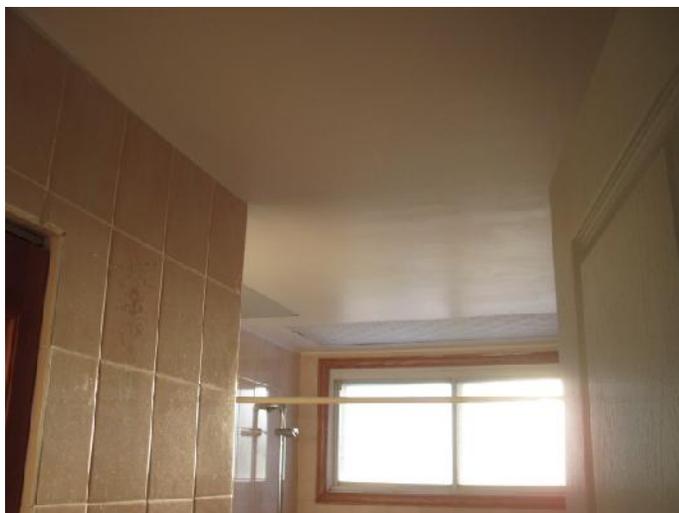
Condition : absence de ventilateur à la salle de bain

Commentaires : nous avons noté qu'il n'y a pas de ventilateur à la salle de bain du rez-de-chaussée, si cette salle de bain est utilisée régulièrement pour prendre des bains et des douches nous recommandons l'ajout d'un appareil d'évacuation.

Figure 59- Absence de ventilateur au rez-de-chaussée

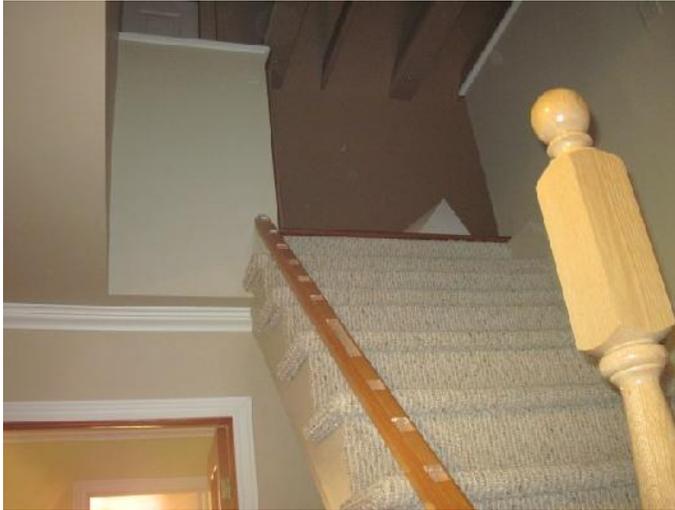
Condition : rampe absente

Commentaires : l'absence de rampe constitue un risque de chute important pour les occupants

Figure 60- Absence de rampe dans les escaliers menant au 2e
