RAPPORT D'INSPECTION

Pour la propriété située au :
2950-2954, rue Duhaime
Le Plateau Mont-Royal (Montréal), QC

Préparé pour : M. Jacques Normand
Date de l'inspection : jeudi 22 novembre, 2012
Inspecté par : Robert Zbikowski, I.A.B.

ProTech IB

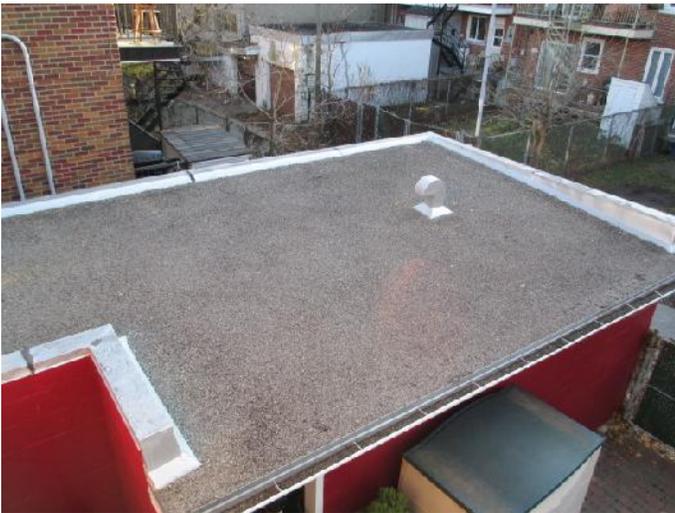
Figure 7 – Vue de la toiture du garage

Toiture de garage: toit plat, membrane multicouches de bitume oxydé avec couverture de gravier
Condition : bonne, aucune déficience ou anomalie visible

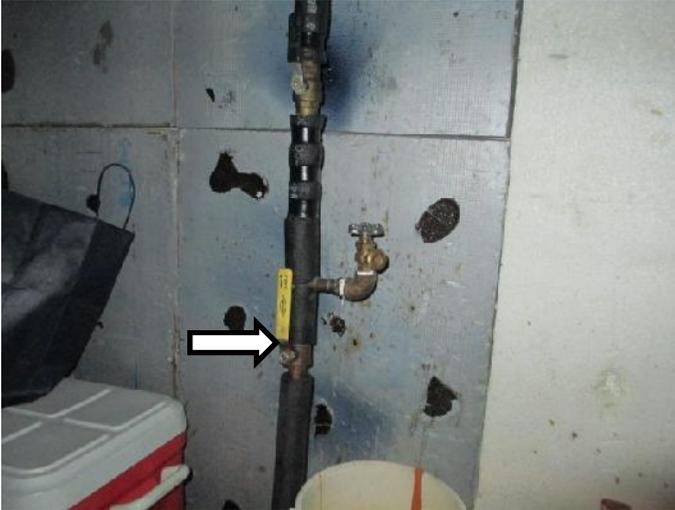
Condition : conduite en cuivre $\frac{3}{4}$ ", aucune déficience ou anomalie visible

Figure 29- Valve de contrôle d'eau potable pour l'immeuble
