RAPPORT D'INSPECTION

Pour la propriété située au :
5441, des Érables
Laval, QC

Préparé pour : Mme Christine De Longpré et M. Jacques Chagnon
Date de l'inspection : dimanche 20 janvier 2013
Inspecté par : Robert Zbikowski, I.A.B.

ProTech IB

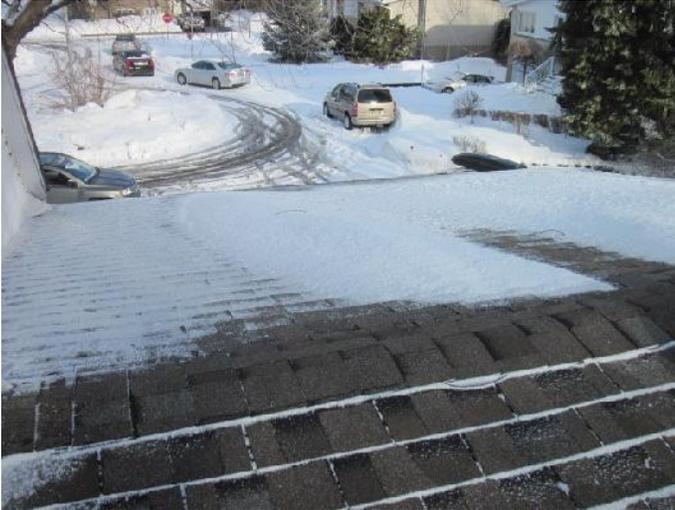
Commentaires : un examen des combles ainsi qu'à l'intérieur du bâtiment n'a pas révélé d'infiltrations actives ou récentes en provenance du toit. Par contre le toit sur la section gauche est une structure à faible pente (environ 1 sur 12) qui est recouverte de bardeaux d'asphalte, les bardeaux d'asphalte ne sont pas recommandés pour des toits à faible pente car les risques d'infiltration d'eau sont élevés. Aucune documentation sur les travaux de réfection de toiture n'était disponible.

Figure 6- Vue partielle du toit à faible pente côté gauche avant

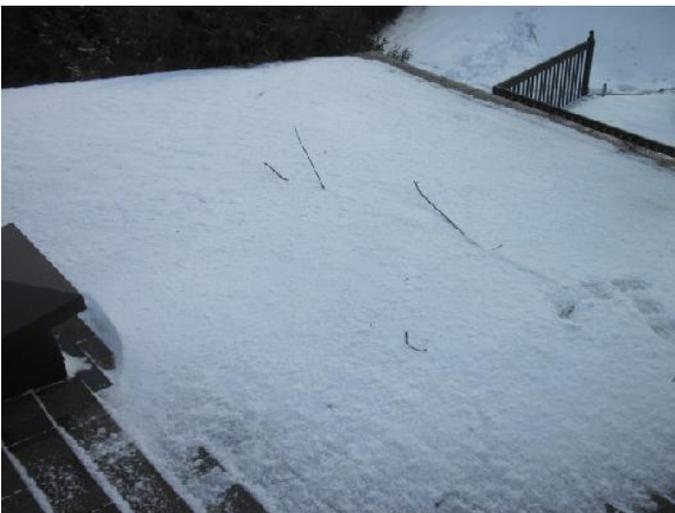
Figure 7- Vue partielle du toit à faible pente côté gauche arrière

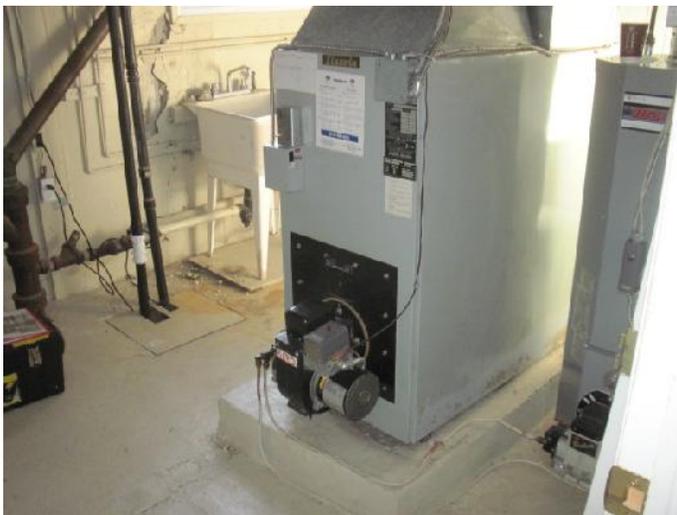
Commentaires : la plaque d'identification de la fournaise a été recouverte, selon son apparence nous estimons que celui-ci a moins d'une dizaine d'années, nous avons opéré l'appareil et celui-ci fonctionnait normalement, nous avons aussi noté que le filtre électronique de fournaise n'est pas fonctionnel et que des filtres jetables ont été installés, ceux-ci devrait être remplacés, il est important d'utiliser des filtres de bonne qualité et de les remplacer aux trois mois en période d'utilisation.

Figure 33- Fournaise au mazout à air chaud

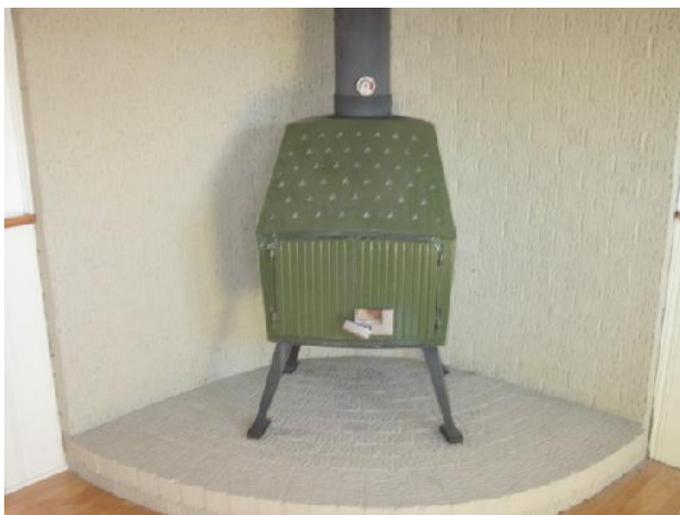
Condition : briques réfractaires endommagées

Figure 40- Poêle à bois homologué ULC

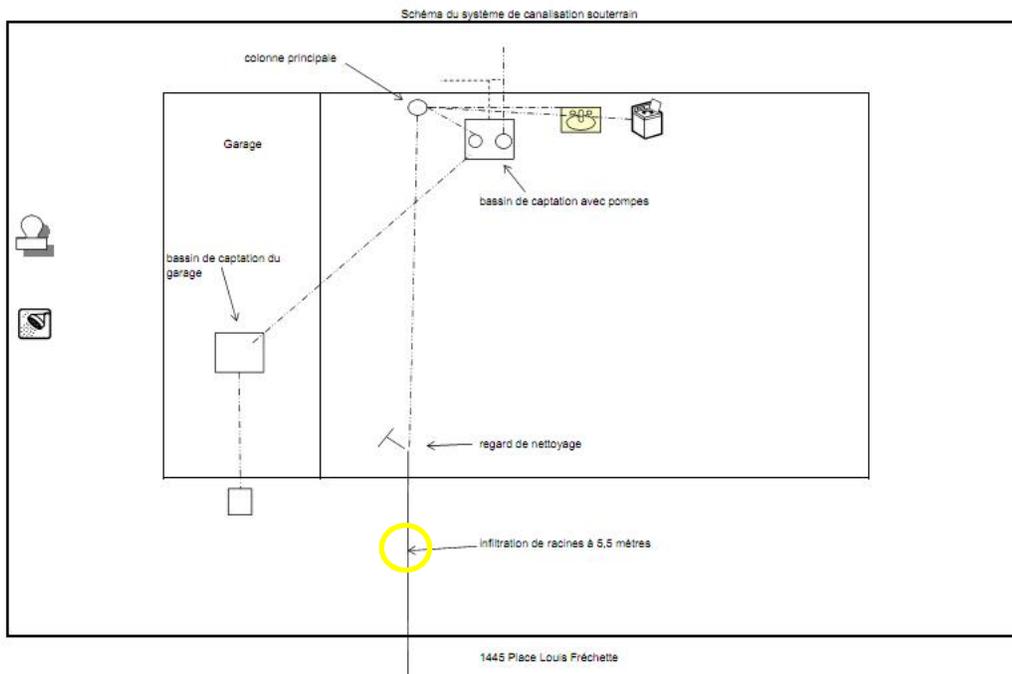
Commentaires : un examen de la conduite sanitaire principale a révélé que celle-ci est originale et que des racines d'arbre ont commencé à s'infiltrer à l'intérieur de la conduite pouvant mener à des blocages et des dommages accrus à la conduite. Il faudra prévoir soit le remplacement de la conduite ou possiblement un gainage dans un délai qui pourra varier selon la vitesse d'infiltration des racines et de la dégradation de la conduite.

Figure 45- Schéma du système de canalisation souterrain

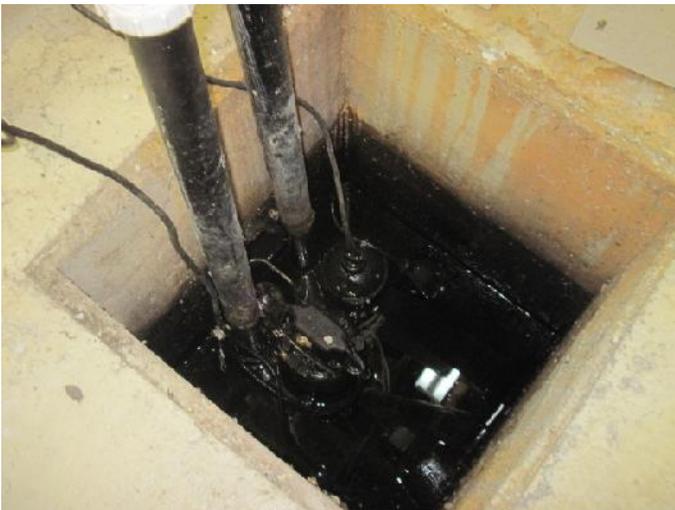
Condition : pompes d'évacuation fonctionnelles, déversement primaire dans la conduite sanitaire

Commentaires : nous avons noté que la pompe primaire se déverse dans la conduite sanitaire, certaines municipalités ne permettent pas ce genre d'installation donc nous vous conseillons de vérifier pour déterminer si cette installation rencontre les exigences locales.

Figure 48- Bassin de captation au sous-sol
